## Höör 9A, Damm vid Böstofta

## Höör 131, Damm vid Jordboen

## Höör 8, Bevattningsdamm vid Rolsberga 23:1

## Höör 196A, Hejdeholm

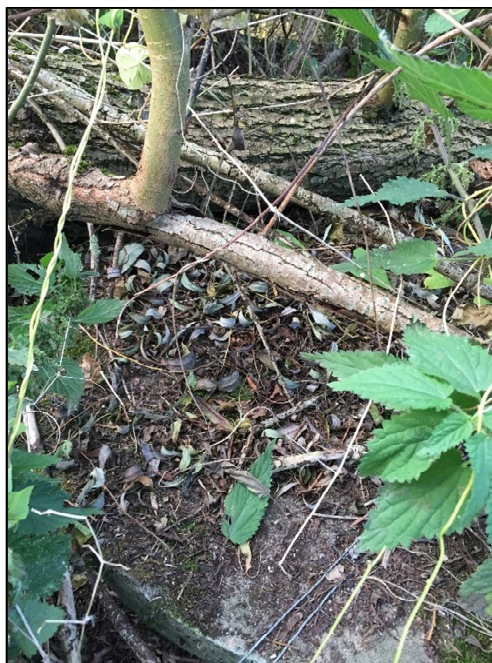
Utløpsbrunnen var något svårfunnen på grund av vegetation och lokaliserades först genom porlet från det vatten som rann ut till Bråån. Brunnen kunde inte öppnas vid besökstillfället eftersom det låg ett fallet träd över brunnslocket (figur 46). Vassartad vegetation var till större delen lågvuxen. Markägaren har uttryckt intresse för att röja vegetationen och anlägga betesmark kring dammen i skötselsyfte.

**Figur 46:** Utløpsbrun, Höör 9A

Trädet behöver lyftas från brunnslocket. I och med de biologiska fördelarna med ett naturvårdsanpassat bete, och den förväntade tillkommande minskningen i framtida skötselbehov, rekommenderas även en dialog med markägaren angående den röjning och anläggning av betesmark som övervägs.

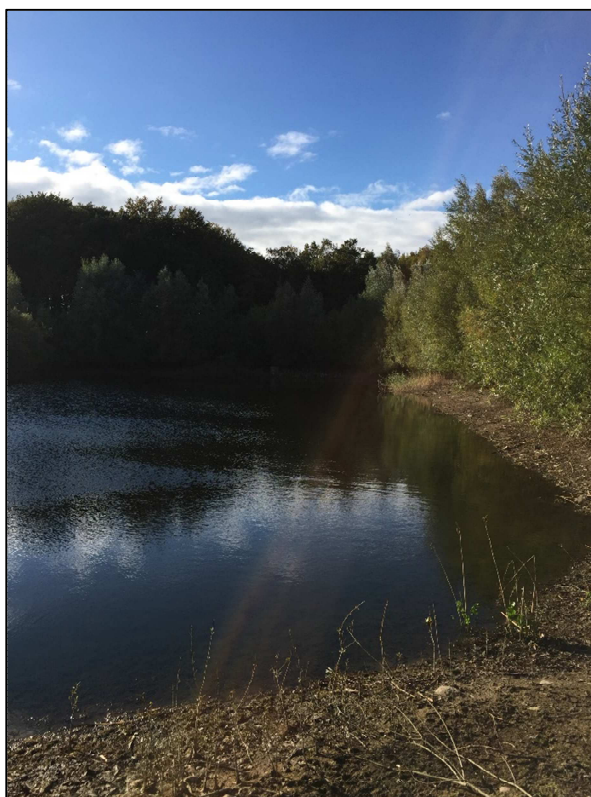
**Figur 48:** Översikt, Höör 8

Vid besöksstillfället var vattenståndet lågt. Pil har spritt sig till dammen och växer längs hela strandkanten.

Pilbeståndet skulle kunna rensas något i syfte att motverka framtida förtätning och igenväxning men prioriteten är låg.

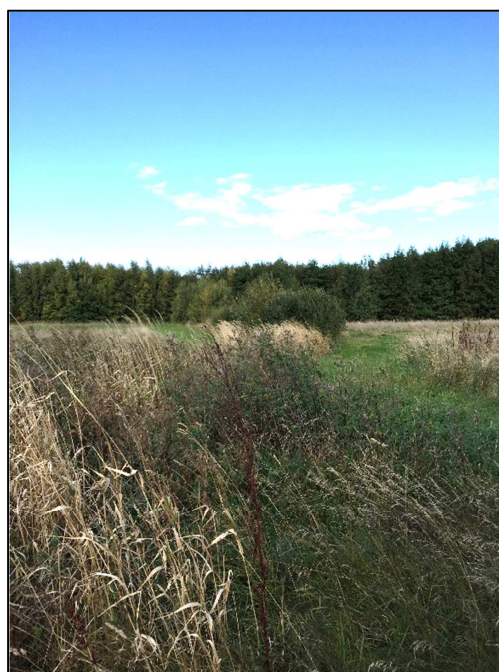
Vid besökstillfället var vattenståndet lågt och botten var partvis exponerad. Inloppet kunde inte lokaliseras. Utloppsrännan (figur 50) är igenvuxen och vattenpest täcker stora delar av våtmarkens synliga botten.

**Figur 50:** Utloppsränna, Höör 196A

Utloppsrännan behöver rensas och inloppet rensas fram. En viss kontinuerlig besiktning av vattenpestbeståndet rekommenderas.

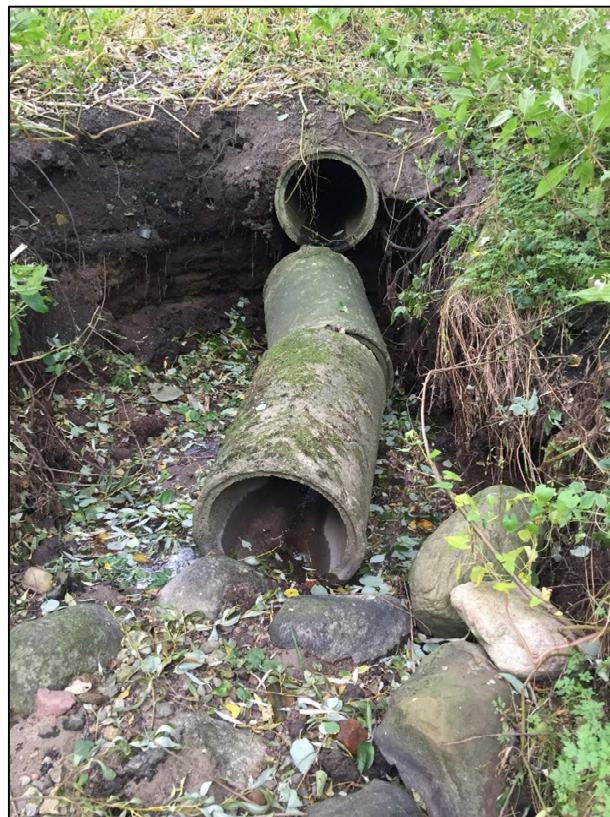
Dammen ligger i sumpskogsmiljö och stora delar av vattenspegeln täcks av andmat. Viss erosion, uppskattningsvis 10 meter, förekommer vid tillflödet från väst (figur 55).

**Figur 55:** Tillflöde från väst, Kävlinge 179

I dagsläget bedöms det inte finnas vidare åtgärdsbehov, annat än möjligtvis utplaning vid det eroderade stycket.

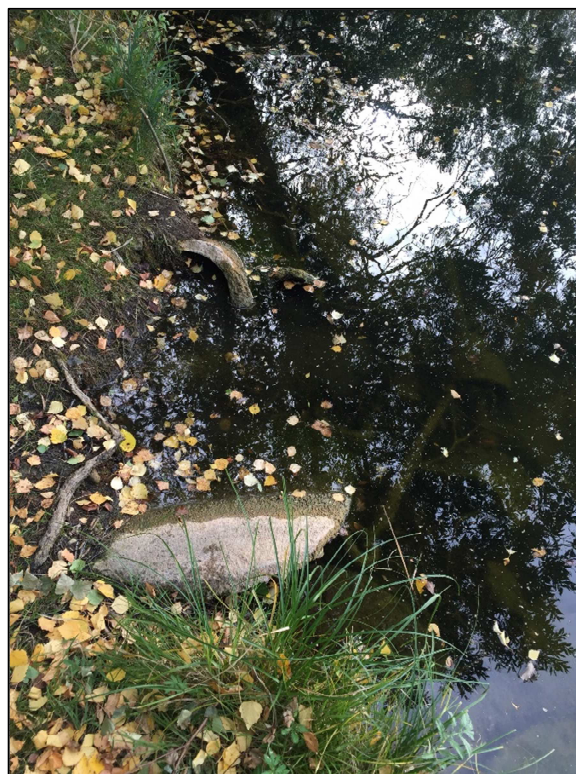
Delar av våtmarken används som ett rekreationsområde, men andra partier är förhållandevis vildvuxna. Inloppet kunde inte hittas vid besöksstillfället, men rester av krossade betongrör sågs vid dess uppskattade läge (figur 57).

**Figur 57:** Betongrester, Kävlinge 178

I dagsläget bedöms det inte finnas vidare åtgärdsbehov. Betongresterna vid det uppskattade inloppsläget skulle kunna avlägsnas av estetiska skäl om de inte fyller någon funktion.

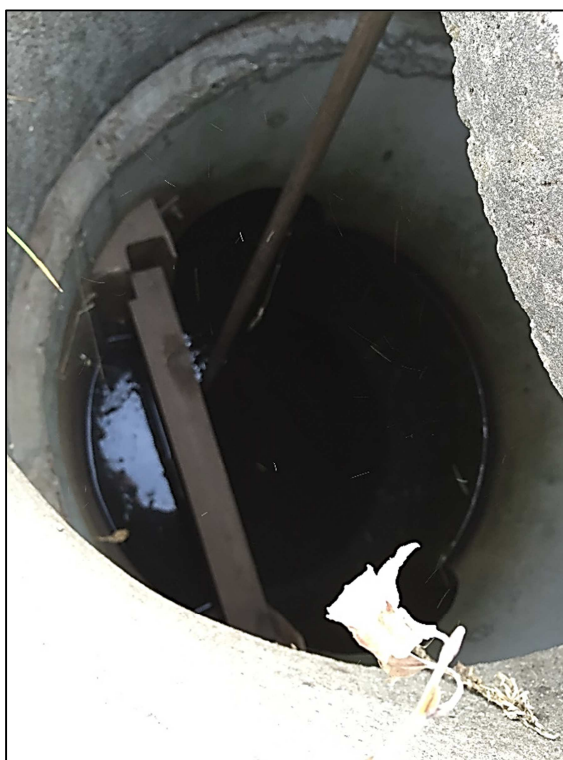
Utloppsbrunnen (figur 58) läcker något, men inte mer än väntat för modellen. Vid besökstillfället var utloppsbrunnens lock inte pålagt.

**Figur 58:** Utloppsbrunn, Kävlinge 161

I dagsläget bedöms det inte finnas vidare åtgärdsbehov.

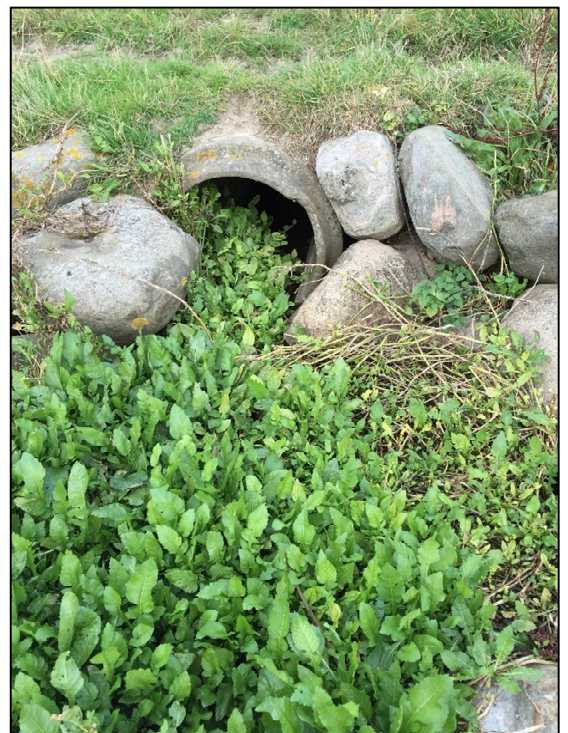
Vegetation har tagit fäste vid båda inloppen (figur 60) och i mindre utsträckning i utloppets betongdämme.

**Figur 60:** Ett av inloppen, Kävlinge 182

Rensning av in- och utlopp rekommenderas, men prioriteten är i dagsläget förhållandevis låg.
