## Lomma 112, Damm vid Borgeby

| <b>Färdig</b> | 1999-08-01 | <b>Besökt</b> | 2015-10-07 |

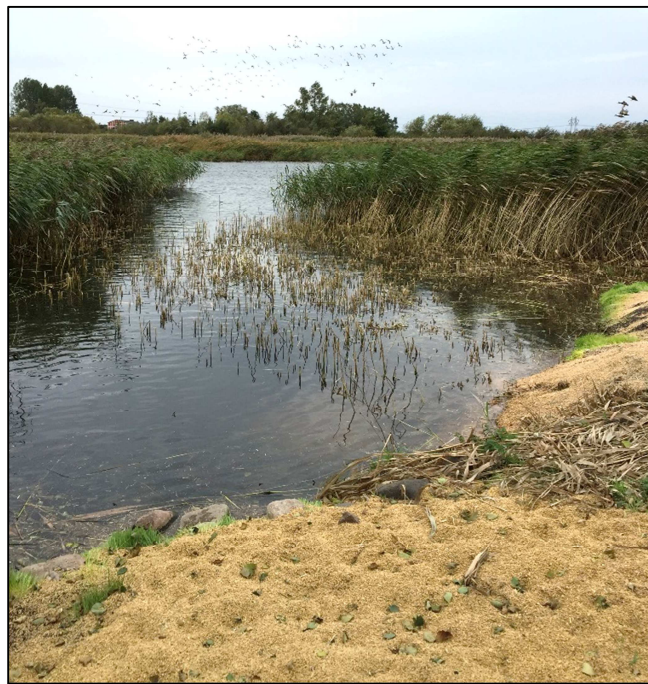
**Figur 79:** Utmatning, Lomma 112

Vassartad vegetation växer längs hela strandsträckan, undantaget in- och utlopp samt ett stycke som röjts för andutmatning (figur 79).

Viss uppluckring av vassbeståndet rekommenderas.

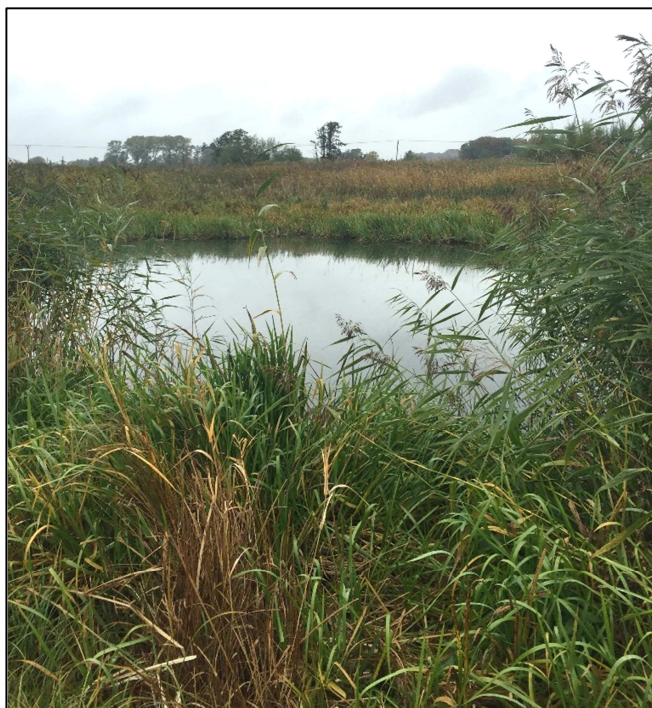
**Figur 80:** Översikt, Lund 30A1

Andutmatning sker i våtmarken. Utloppet var lätt att lokalisera med gick inte att se på grund av vegetationen vid rännan till det (figur 80).

Utloppsändan kan behöva rensas. Marken runt våtmarken skulle vid besökstillfället behöva putsas eller betas för att hålla nere vegetationen.

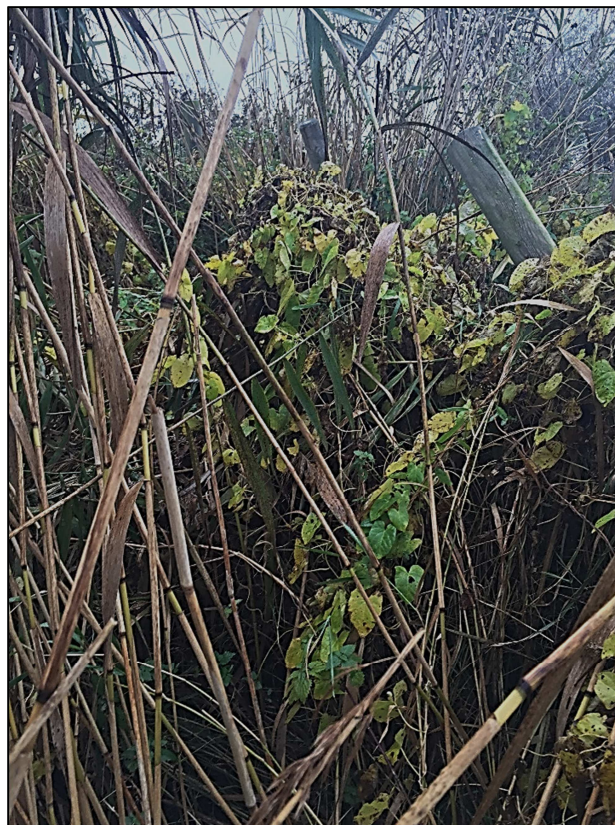
**Figur 81:** Utloppsände, Lund 30A1

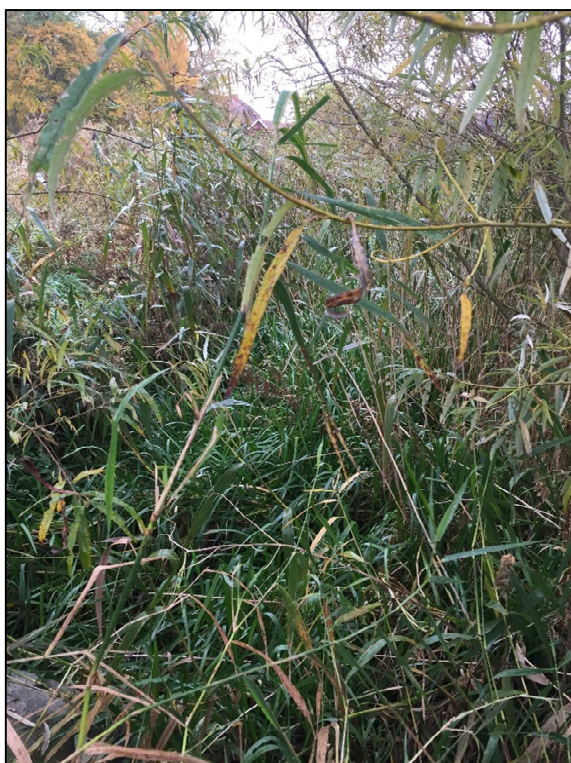
De smalare partierna av våtmarken vid in- (figur 82) och utlopp (figur 83) är igenvuxna av vassartad vegetation.

**Figur 82:** Inlopp, Lund 30A2

In- och utlopp behöver rensas.

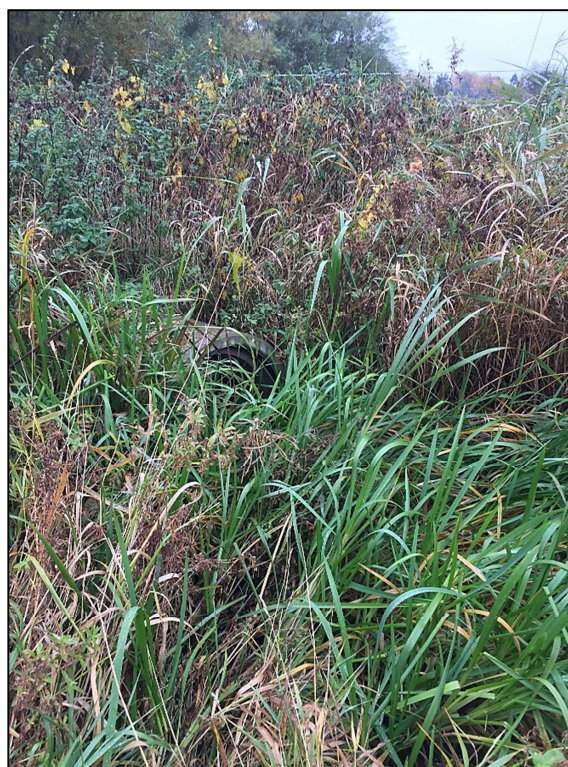
**Figur 83:** Utlopp, Lund 30A2

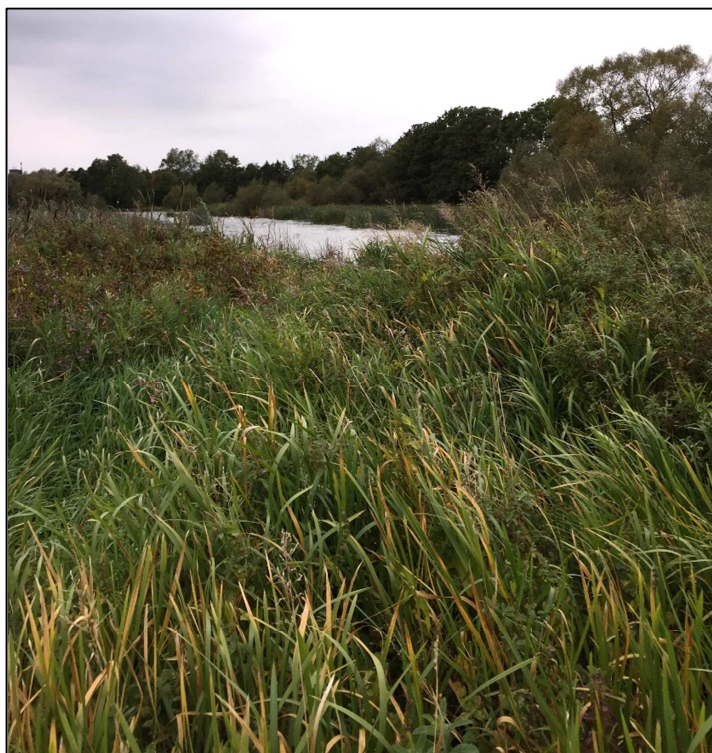
Gränserna för var den framrensade och vidgade våtmarken går är otydliga, men dess centrala stycken och inloppsändan riskerar att växa igen av vass.

**Figur 84:** Översikt vid inloppssträckan, Lund 126

Rensning av vass rekommenderas.

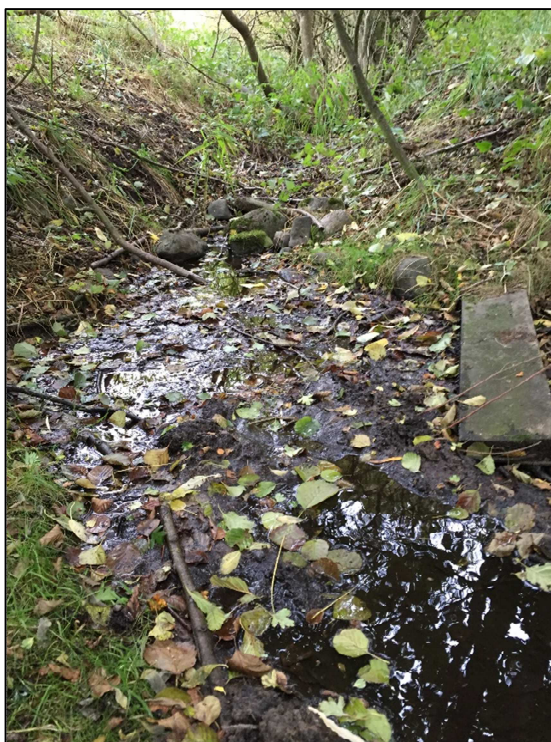
Röret till utloppet hittades inte, men brunnen i sig fungerar till synes väl. Det öppna dike som delvis utgör inloppet (figur 85) ligger likt större delen av våtmarken något dolt av buskage men verkar i dagsläget inte vara i någon större risk för igensättning.

**Figur 85:** Inloppsränna, Lund 50

I dagsläget bedöms det inte finnas vidare åtgärdsbehov, annat än möjligtvis viss gallring.

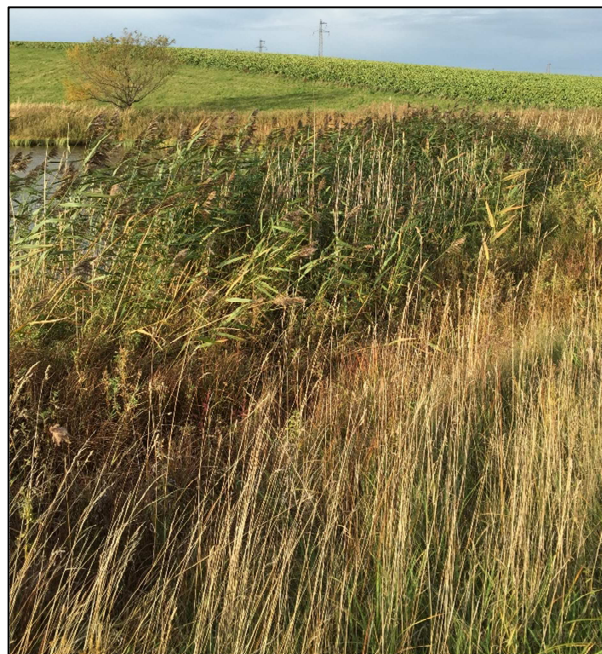
Strandzonen domineras av gräs och skräppor. Utloppet kunde av säkerhetsskäl inte lokaliseras då det ligger i ett vassparti som sträcker sig drygt tre meter ut i vattnet (figur 88).

**Figur 88:** Vass vid utloppsändan, Lund 136

Framrensning av utloppet rekommenderas.

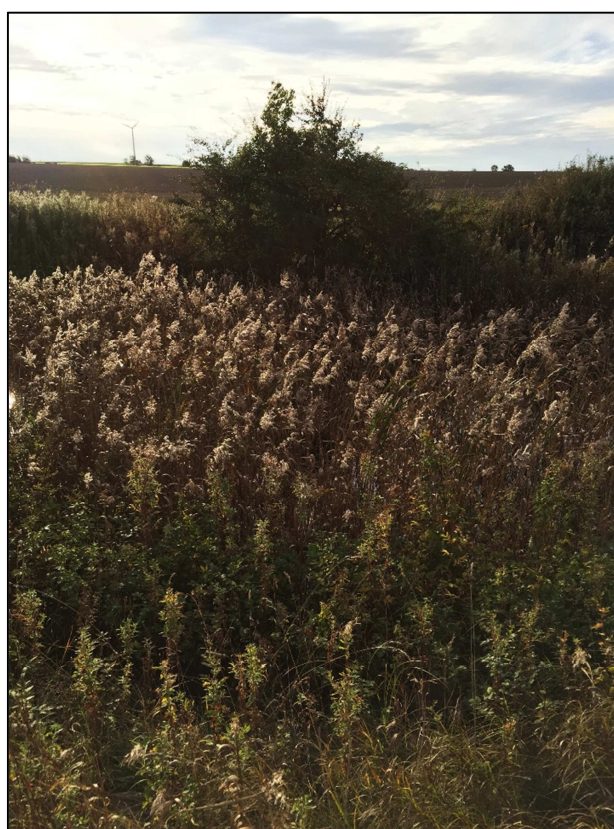
Inloppsranan har mycket överhängande vegetation och de smalare partierna av våtmarken har band av vass som stäcker sig från ena strandkanten till den andra (figur 91).

**Figur 91:** Igenvuxet parti, Lund 187

Rensning av vassartad vegetation rekommenderas, men prioriteten är förhållandevis låg.

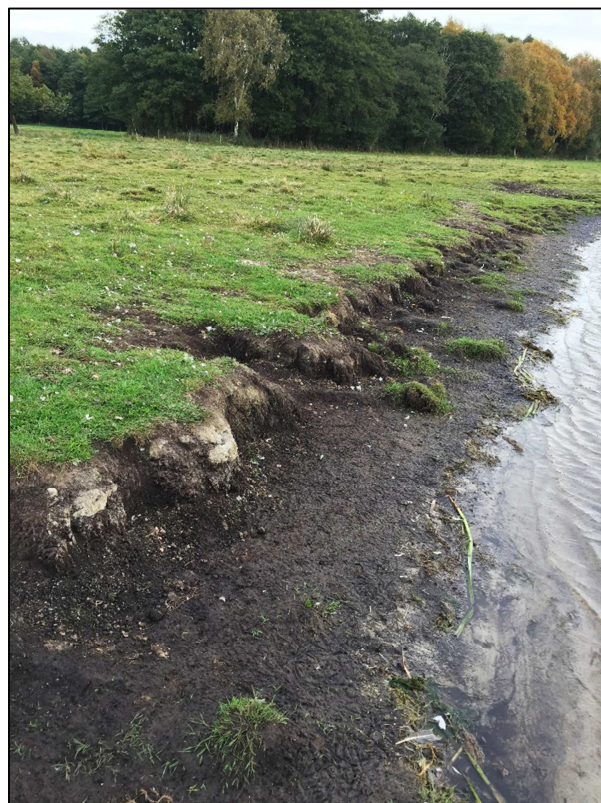
Kortvuxet gräs är i princip det enda växtslaget längs med strandkanten. Cirka 50 meter av den norra kuststräckan är lätt erosionsskadad (figur 93).

**Figur 93:** Erosion, Lund 194

I dagsläget bedöms det inte finnas vidare åtgärdsbehov, annat än möjligen viss utplaning för att förebygga vidare erosion och temporär sektionsvis avstängsling för att ge vegetation en chans att ta fäste.

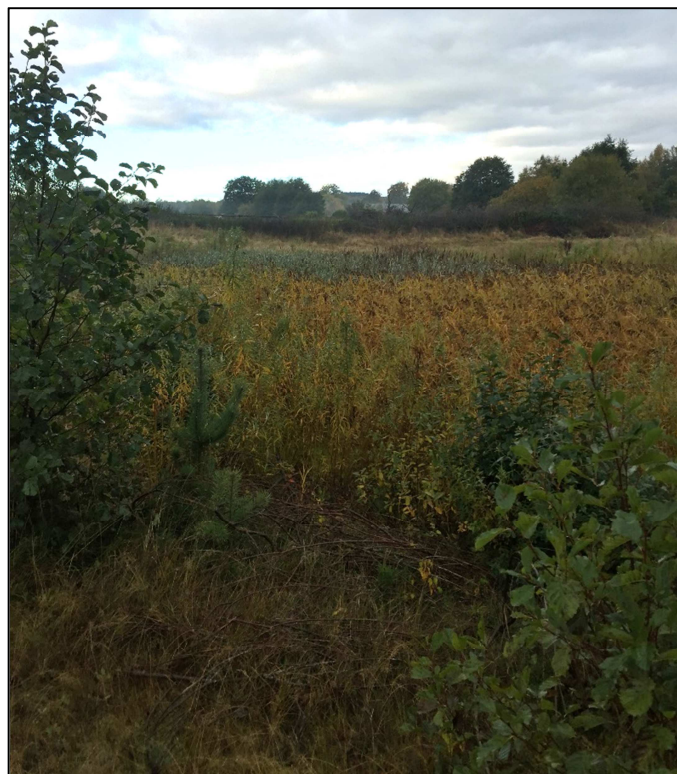
Besökstillfället var i perioden mellan det att dammen tömts och den årliga röjningen. Utloppsbrunnen var låst. Våtmarken hade gott om unga pilskott, och de fortfarande blöta partierna var vid besökstillfället tätvuxna av bladvass och kaveldun (figur 96).

**Figur 96:** Vass & kaveldun, Lund 506

I dagsläget bedöms det inte finnas vidare åtgärdsbehov.
