## Sjöbo 109, Damm söder om Bjärsjölagård

| <b>Färdig</b> | 1999-05-01 | <b>Besökt</b> | 2015-10-13 |

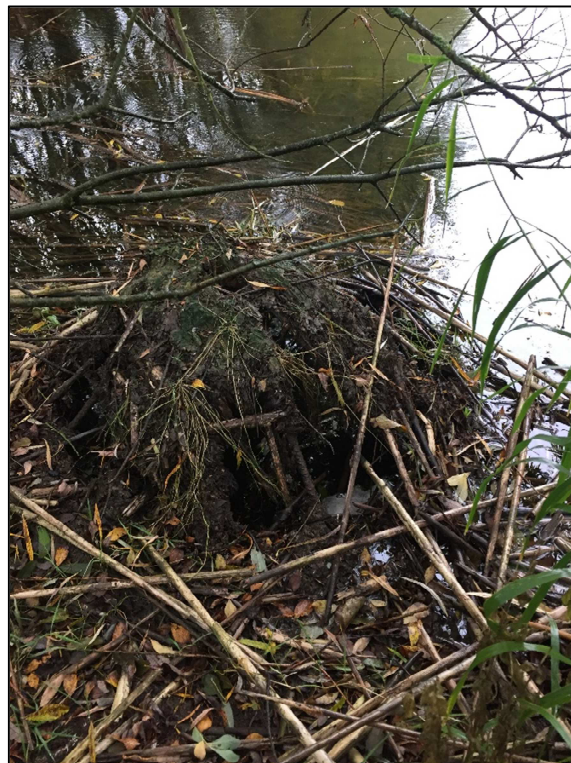
Dammens vatten är grumligt. Kupolsilen, som ligger skymt av träd och buskskiktet, är något igensatt av jordklumpar och grenar (figur 98).

**Figur 98:** Kupolsil, Sjöbo 109

Kupolsilen kan rensas för hand, men detta bör göras innan det utvecklas till ett problem. Träd och buskskiktet bör gallras upp något, särskilt vid utloppet för att förhindra framtida igensättning.

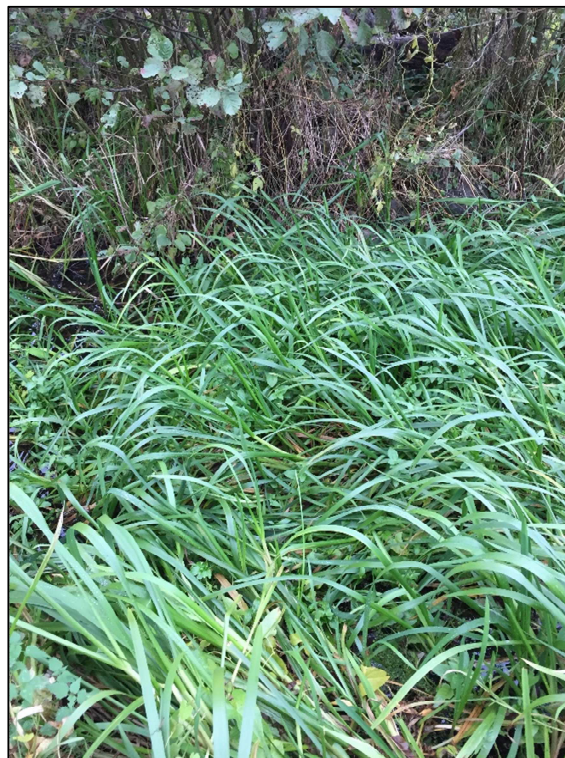
Vegetationen var vid besökstillfället klippt ända fram till vattenkanten. Strandnära vegetation är av lågvuxen karaktär och når ca 3 meter ut i vattenspegeln. Al rengjordes från våtmarken för två år sedan men börjar redan ta sig igen vid inloppsändan. Utloppets betongdämme är något svårt att se på grund av vegetationen som ligger över det (figur 100).

**Figur 100:** Utloppsdämme, Sjöbo 147

Viss rensning rekommenderas, men prioriteten är låg.

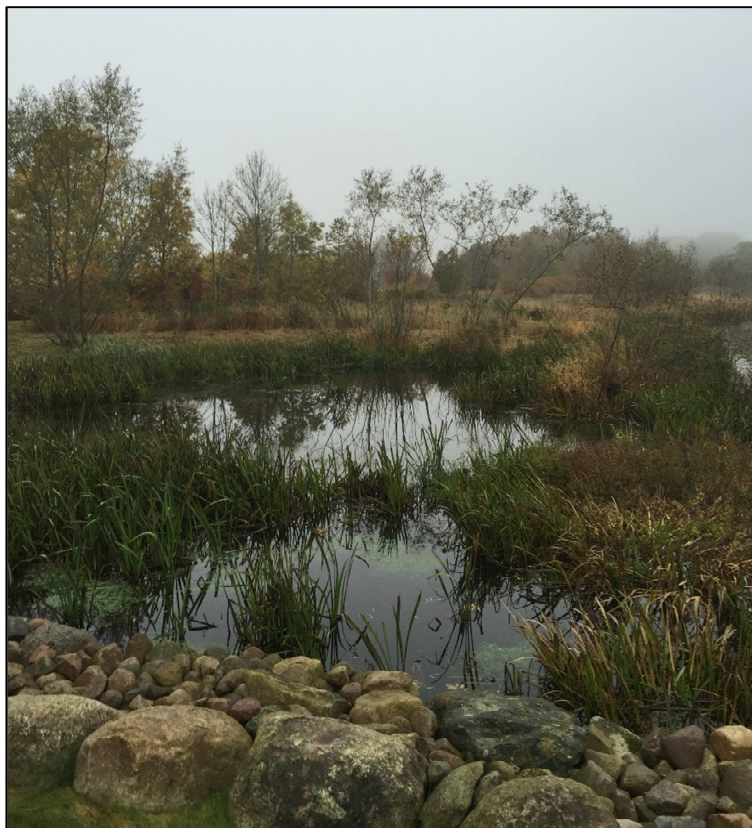
Vassartad vegetation har tagit fäste i såväl det rensade stycket av vattendraget som i den mindre dammen som ligger söder om projektets åtgärder. Trots rensning är utbredningen stor.

**Figur 101:** Översikt, Sjöbo 157

Ytterligare rensning på vass rekommenderas.

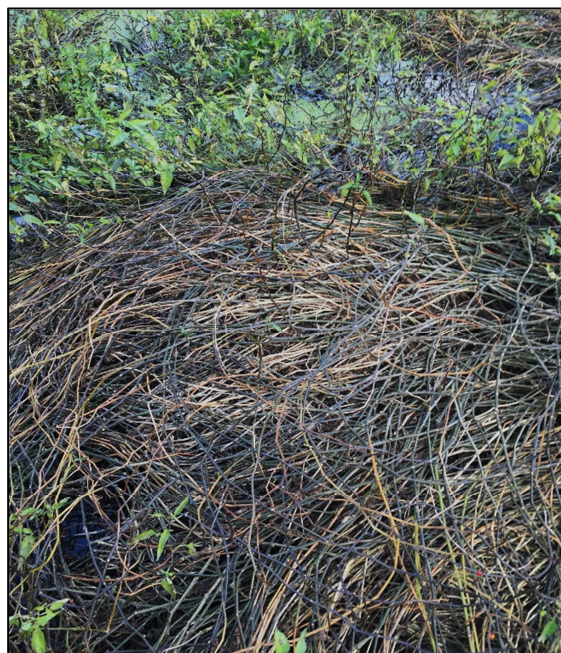
Algblomning förekommer bara i den mindre dammen. Utloppen för de sydliga dammarna växer igen, men läget är mest kritiskt för den större dammens kupolsil (figur 103), som är så övervuxen att den enbart kunde identifieras med markägarens hjälp och ljudet av rinnande vatten. Även dämnet mellan de sydöstra dammarna visar tendens på igenväxning. Markägaren rapporterar årliga fall av fiskdöd i dammen sedan grannen fått tillstånd att kulvertera vattnet från sina gödselstackar.

**Figur 103:** Övervuxen kupolsil, Sjöbo 51B

Dammarnas utlopp behöver rensas. Möjligheten att den rapporterade fiskdöden beror på kontamination från bristfällig kulvertering bör undersökas, och om så är fallet, åtgärdas.

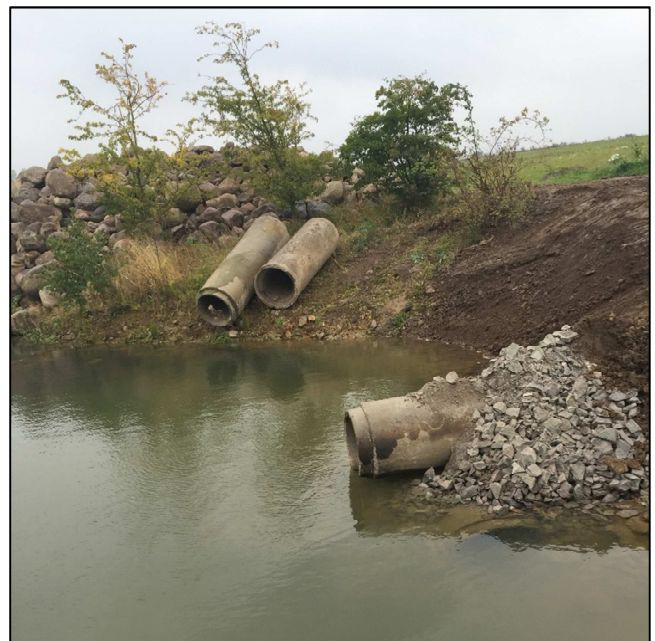
Bete med häst. Klipps mellan betesperioder. Inloppsändan är nyligen renoverad (figur 105).

**Figur 105:** Renoverat inlopp, Sjöbo 91

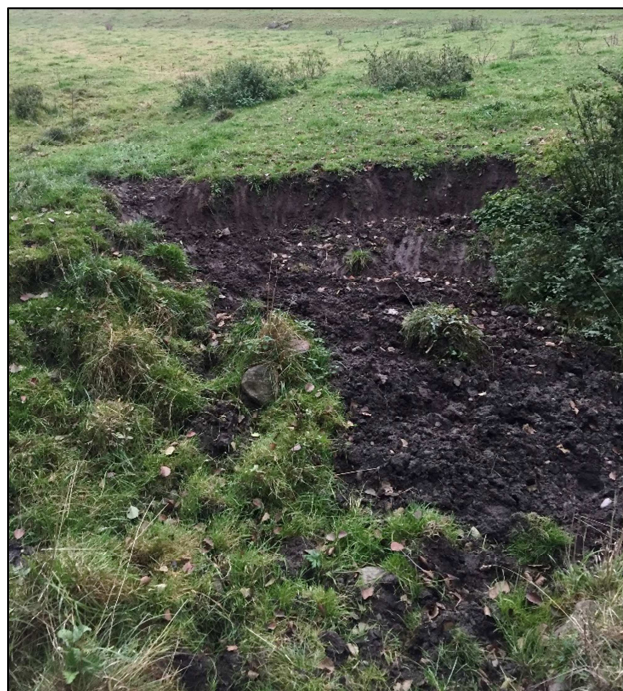
Dammen var vid besökstillfället till större delen uttorkad. Drygt två till fem meter av utloppsrännan är lätt eroderad, troligen huvudsakligen till följd av kornas trampning (figur 107).

**Figur 107:** Erosion, Sjöbo 26

I dagsläget bedöms det inte finnas vidare åtgärdsbehov.

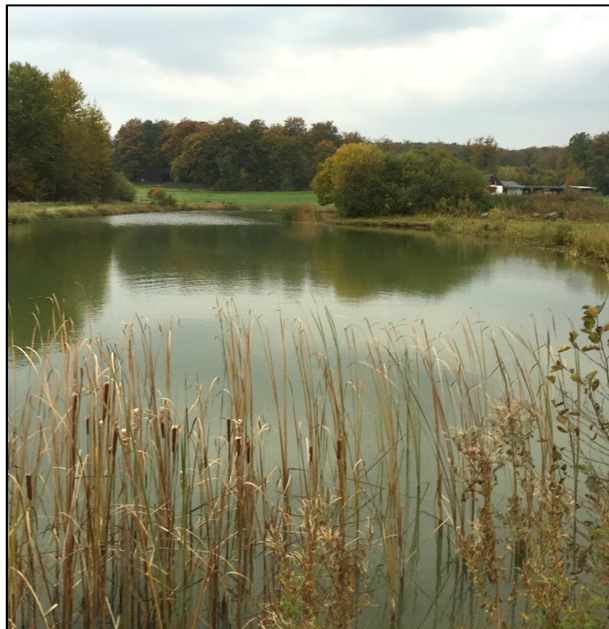
Vattnet är grönaktigt till färgen. Inloppsläget hittades inte vid besöksstillfället men uppskattas ligga omgärdat av vass. Utloppet är också vassomgärdat men betydligt lättare att lokalisera på grund av kupolsilen. I båda fallen rör det sig dock om relativt små vegetationsmängder.

**Figur 108:** Översikt, Sjöbo 146

In- och utlopp skulle kunna rensas fram, men är i dagsläget av ganska låg prioritet.

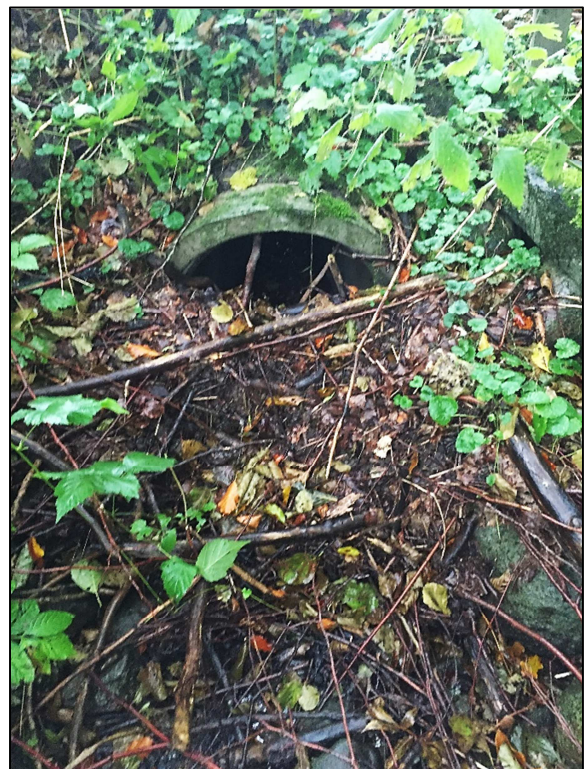
Dammen ligger i ett skogsområde, men är i sig öppen och sparsamt bevuxen. Inloppet är något blockerat från bäckens sida (figur 112).

**Figur 112:** Inloppsrör, bäckens sida, Sjöbo 268

Inloppet behöver rensas, men åtagandet är ett enmansarbete.

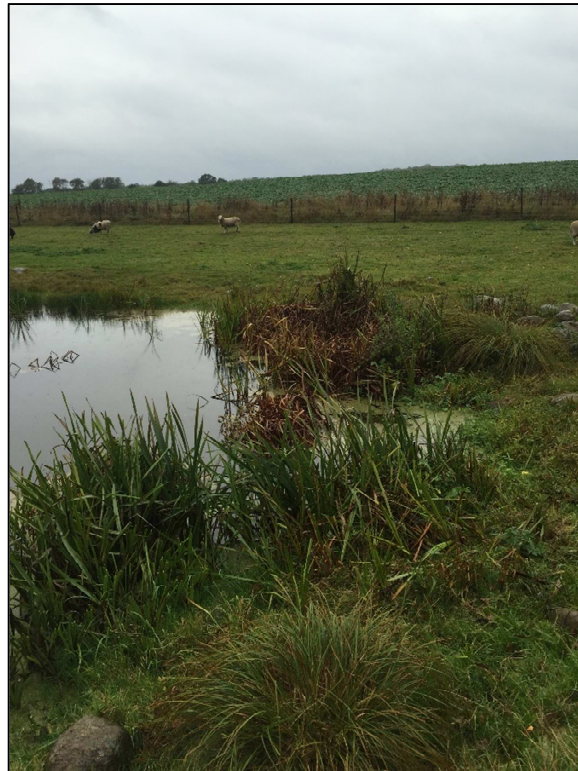
Inloppet (figur 115) är något dolt av vegetation, men är än så länge så glesbevuxet att det inte lär innebära någon form av funktionsnedsättning.

**Figur 115:** Inlopp, Sjöbo 297A

Handrensning av inloppet kan rekommenderas i förebyggande syfte, men detta är ett enmansåtagande och regionalt sätt av låg prioritet.

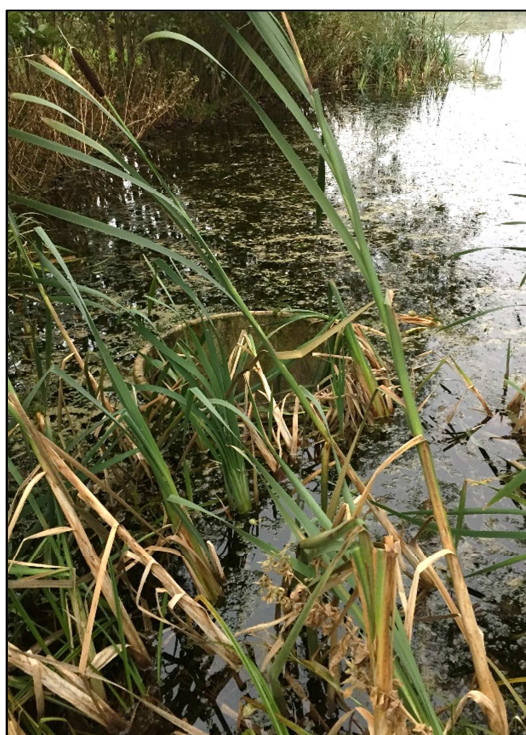
Utloppet saknar galler (figur 119).

**Figur 119:** Utlopp utan galler, Sjöbo 311

Uppluckring av strandvegetation rekommenderas för att ge växterna någon annanstans att växa än längre ut i vattenspegeln.

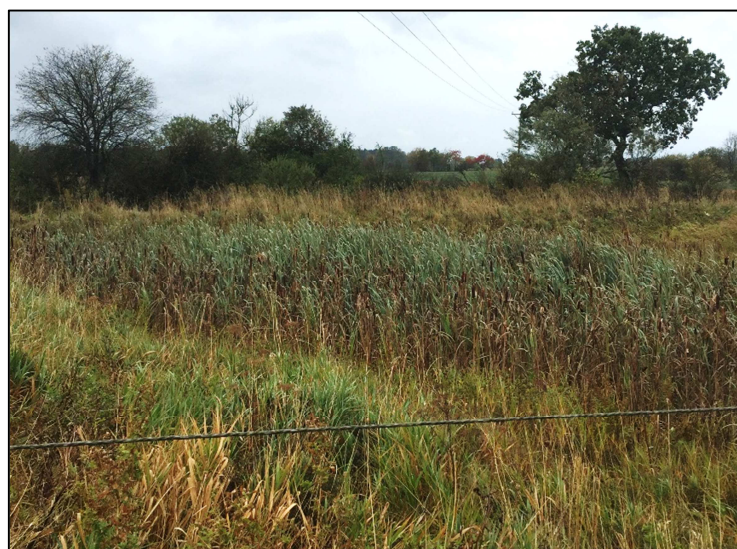
Utloppspartiet, som är stängslat från resten av dammen, är igenvuxet av kaveldun (figur 123). Algbloomning förekommer huvudsakligen vid inloppet.

**Figur 123:** Igenväxning vid utloppet, Sjöbo 350A

Partiet innan utloppsbrunnen bör rensas.

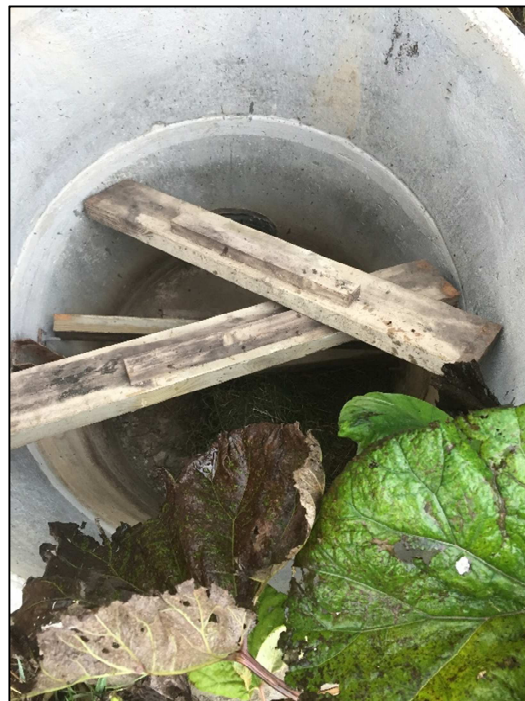
Vid besökstillfället var vattenståndet lågt och munkbrunnens plankor låg inte på plats (figur 125); markägaren rättade till plankorna efter det att bilden togs. Inloppet har en viss ansamling av vassartad vegetation, som dock inte bedöms innebära någon funktionsnedsättning i dagsläget.

**Figur 125:** Utloppsbrunn, Sjöbo 587

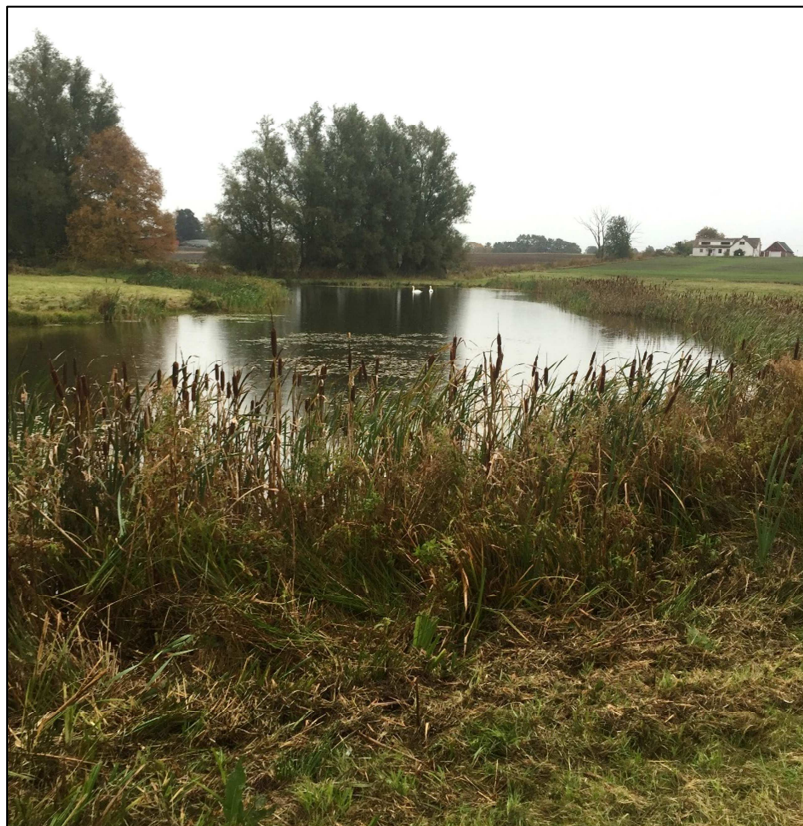
Utloppsbrunnen var vid besökstillfället låst och röret till den kunde inte hittas, även med markägarens assistans (figur 126 för ungefärligt läge).

**Figur 126:** Översikt och ungefärligt utloppsläge, Sjöbo 588

Utloppsröret bör rensas fram, men åtgärdsbehoven är i övrigt ringa.
