## Tomelilla 156, Damm utanför Äsperöd

## Tomelilla 162, Damm vid Frörums gård

## Tomelilla 567, Tranås plantskola

## Tomelilla 573, Damm NV Skånes Tranås

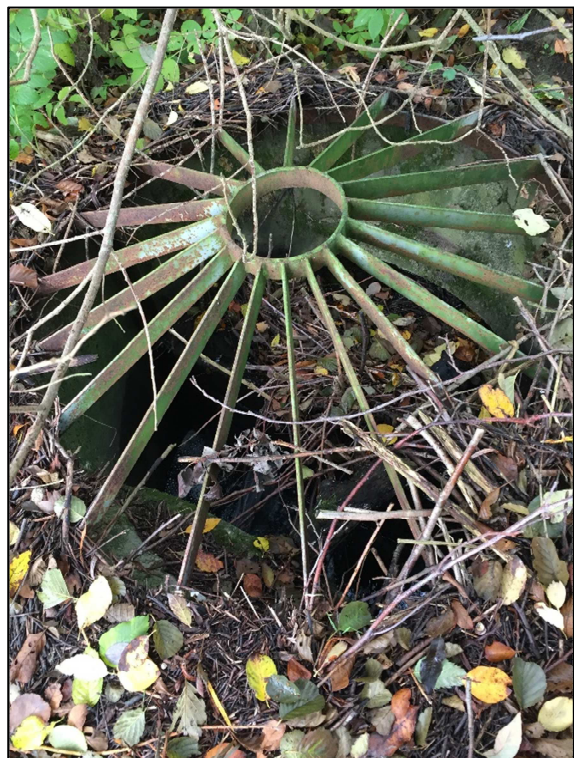
**Figur 129:** Utloppsbrunn, Tomelilla 156

Utloppsbrunnen (figur 129) är funktionell men börjar täckas av kvistar och löv.

Utloppsbrunnen bör rensas på bråte och träd och buskar precis intill den bör rensas bort för att förhindra att situationen återuppstår.

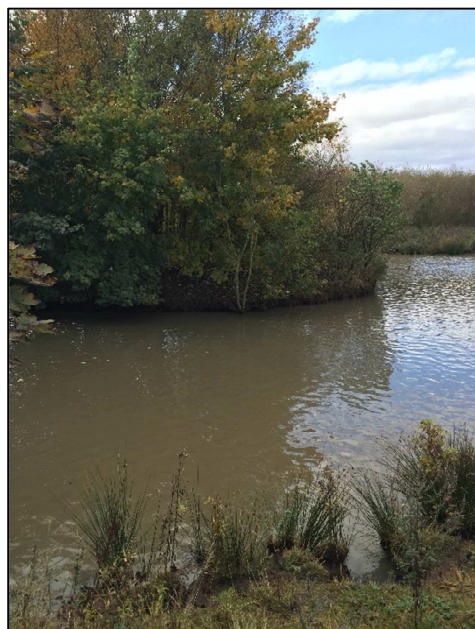
**Figur 130:** Översikt, Tomelilla 162

Vattnet var vid besökstillfället mycket grumligt. I princip hela strandkanten är eroderad, särskilt kring ön (figur 130) och i delen som används för andutmatning (figur 132). Utloppsbrunnen saknar lock, och den ovanjordiska biten har förskjutits från basen (figur 131). Små rötter från den kringväxande vegetationen hänger ut i brunnens insida från denna exponering.

Utloppsbrunnen behöver repareras. Viss utplaning skulle kunna övervägas för att motverka vidare erosion.

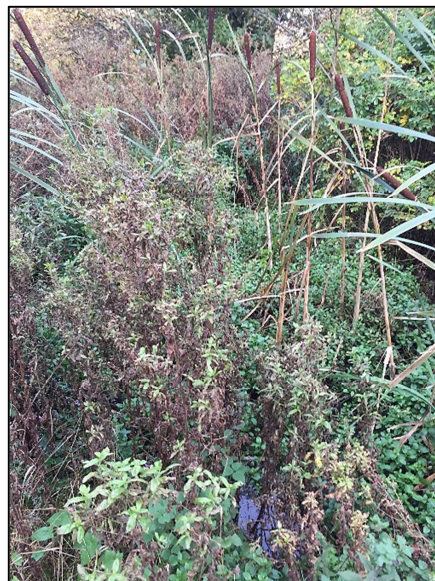
**Figur 134:** Norra inloppsrännan, Tomelilla 567

Den södra dammen var vid besökstillfället i stort sett torrlagd och hade ett stort bestånd av unga pilplantor. Den norra dammens utloppsbrunn var låst, men förfaller fungera väl baserat på utflödesröret. Den norra dammens inloppsränna visar tendens till framtida igenväxning men bör i dagsläget inte innebära någon signifikant funktionsnedsättning.

Rensning av den norra dammens inlopp rekommenderas i förebyggande syfte, men prioriteten är i dagsläget låg.

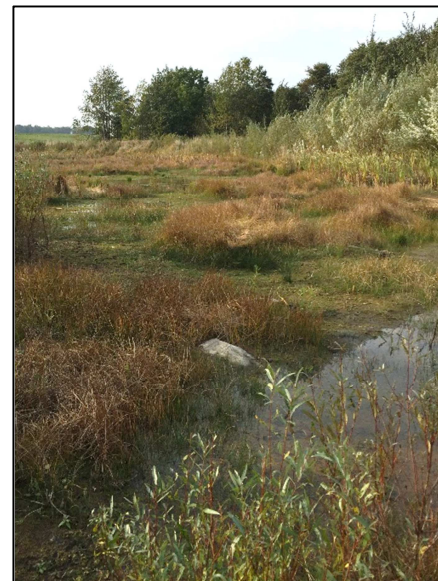
**Figur 135:** Översikt - Södra, Tomelilla 567

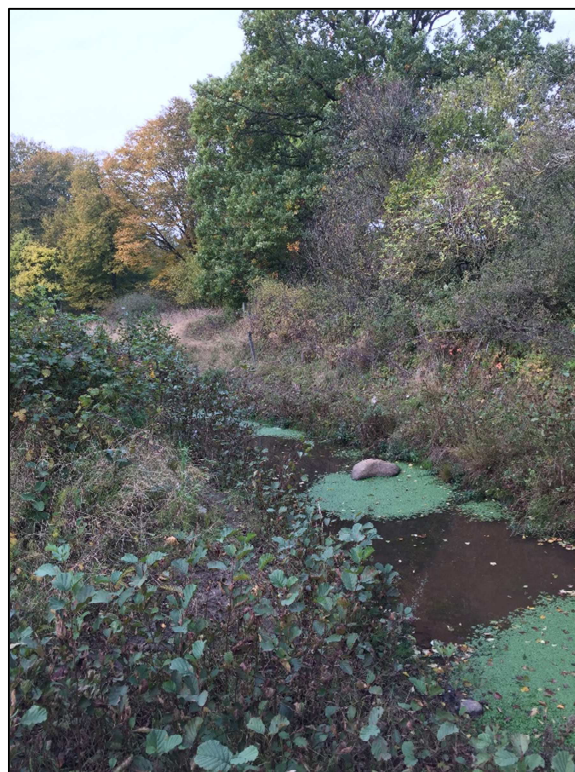
**Figur 137:** Inloppsrännan, Tomelilla 573

Större delen av våtmarksytan var uttorkad vid besökstillfället. Utloppsbrunnen läcker något, men inte mer än vad som kan väntas. Vegetationen är som tätast i den långa inloppsrännan (figur 137) där strandkanten präglas av framförallt ung al.

I dagsläget bedöms det inte finnas vidare åtgärdsbehov.

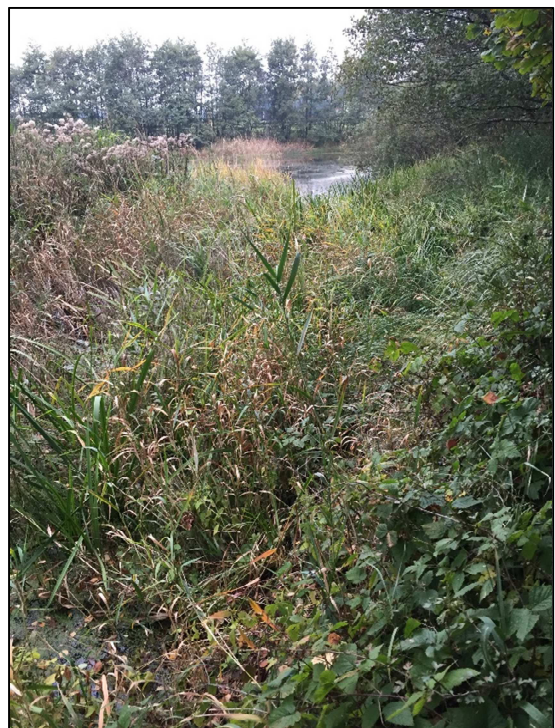
**Figur 139:** Vass vid ön, Ystad 103

Vassartad vegetation täpper igen våtmarken mellan ön och östra stranden (figur 139). Utloppet visar viss tendens för igenväxning men lär inte innebära någon större funktionsnedsättning i dagsläget.

Våtmarkens mer tätvuxna partier bör rensas.

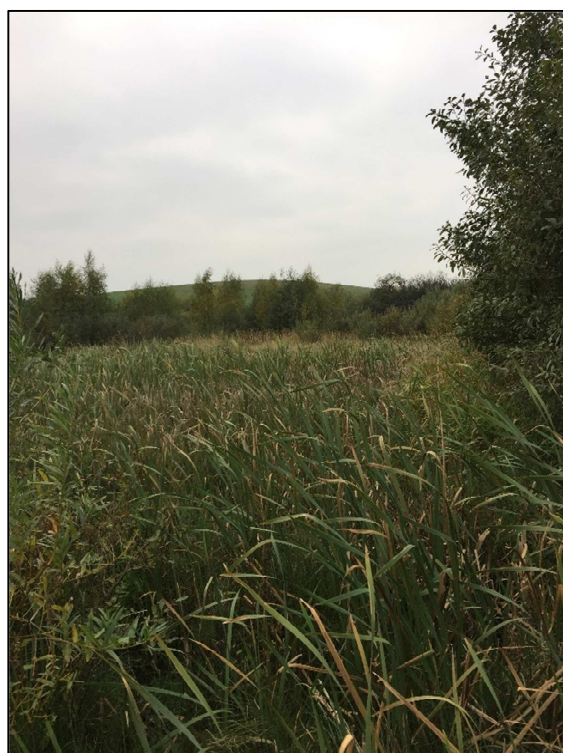
**Figur 141:** Vass i nordöst, Ystad 102

Norra delen av våtmarken växer ingen av vass (figur 141) och i mindre utsträckning av pil och björk.

Våtmarkens norra delar bör rensas.

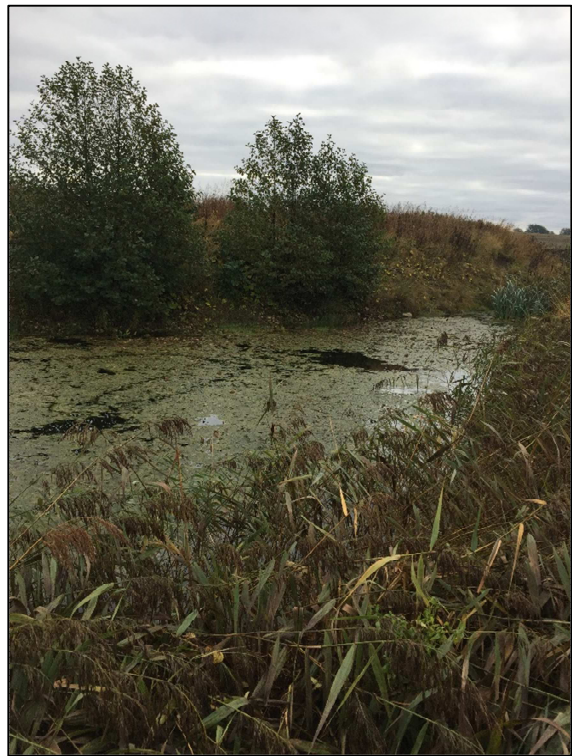
**Figur 143:** Inloppsränna, Ystad 319

Algblomning sker främst vid inloppet och i dess ränna (figur 143). Vassartad vegetation växer längs med hela våtmarken men är i regel kortvuxen och når inte långt ut i vattenspegeln.

Viss rensning av vass skulle vara fördelaktig för att ge det befintliga beståndet någon annanstans att växa än längre ut i våtmarken, prioriteten är dock ganska låg.
