# Vattendialog Torpsbäcken

## Åtgärder för bättre vattenkvalitet

## Slutrapport

## Slutrapport: "Vattendialog Torpsbäcken – åtgärder för bättre vattenkvalitet"

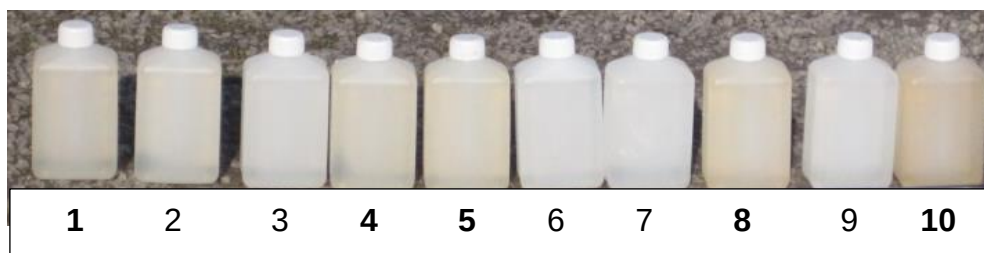
**Figur 1.** Exempel på skillnad i färg vid de olika provtagningspunkterna. Notera skillnaden i punkterna i huvudfåran (fet stil) från provpunkt 10 längst upp i avrinningsområdet ner till punkt 1 vid Torpsbäckens utlopp. Det är även tydligt att de kulverterade biflödena (6 och 7) har lägst färgtal.

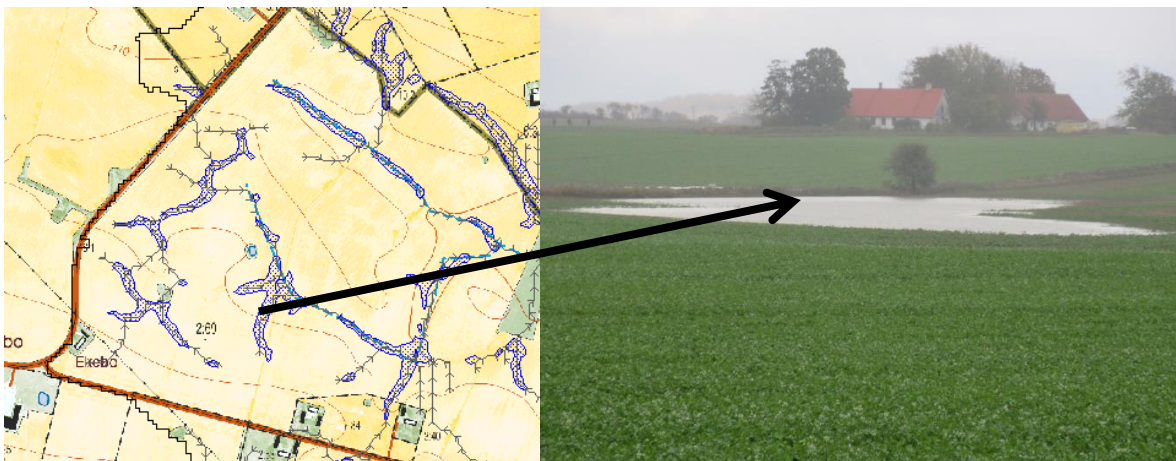
**Figur 5.** Exempel på utpekade riskområden inom Torpsbäckens avrinningsområde med stående vatten under en höglödessituation.

Den genomförda karteringen identifierar områden där det finns risk för ytavrinning och stående vatten (se figur till höger). I dessa områden finns risk att jord, och därtill bunden fosfor lösgörs och kan transporteras dels på ytan med ytvavrinnande vatten och dels genom makroporer (maskgångar, håligheter efter rotsystem) ned till dräneringsrör. I områden med stående vatten kan dessutom de syrefria förhållandena leda till reducerande förhållanden och utlösning av fosfat som kan infiltrera ned till dräneringssystemen och nå vattendragen<sup>6</sup>. För att jord och ytvavrinnande vatten med därtill bundna näringsämnen och växtskyddsmedel skall nå vattendragen krävs en snabb sammanhängande transportväg.

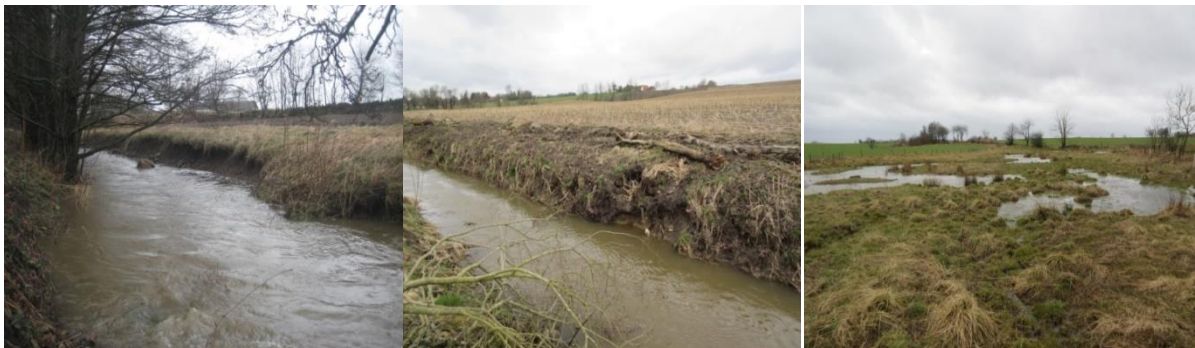
**Figur 6.** Exempel på skred utmed vattendraget (vänster), sträcka av Torpsbäcken med obetydlig skyddszon och erosion utmed kanterna (mitten), svämplan med sedimentation utmed en orädd meandrande sträcka av Torpsbäcken.

Uttransport av fosfor via erosion av jord från dikeskanter eller p.g.a. översvämningar av intilliggande åkermark varierar utmed Torpsbäcken. Det finns såväl sträckor med uppenbar uttransport (erosion) som sträckor där eroderad jord kan sedimentera.

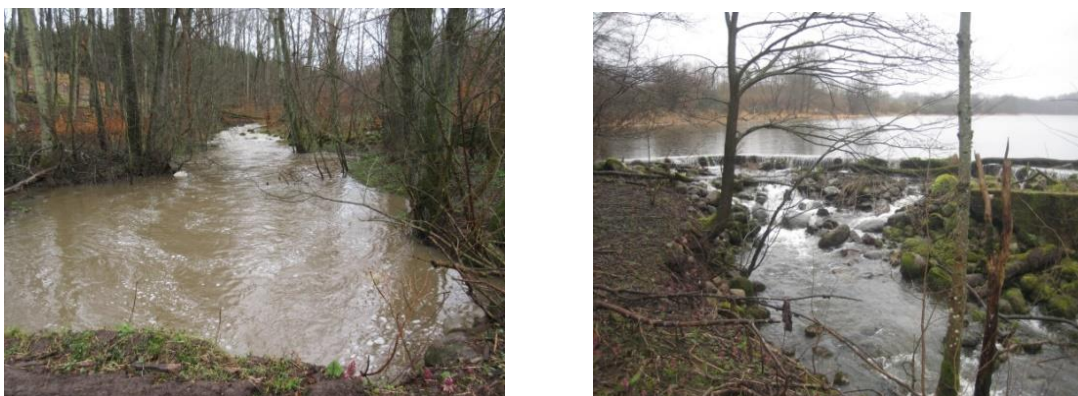
**Figur 7.** Torpsbäcken strax innan dess utlopp i sjön Vassen. Grumligheten är mycket hög. Grumligheten har minskat betydligt vid passage genom sjön.

Vattendragets grumlighet bedömdes vara högst mellan Araskoga och sjön Vassen. Därefter avtog grumligheten, sannolikt p.g.a. att eroderad jord kunnat sedimentera när vattnet passerat sjön. Totalt bedömdes ca 700 m öppet vattendrag ha en mycket hög grumlighet, ca 4,7 km med hög grumlighet, ca 5 km som grumligt, ca 4,6 km som något grumlat och ca 700 m med klart vatten.

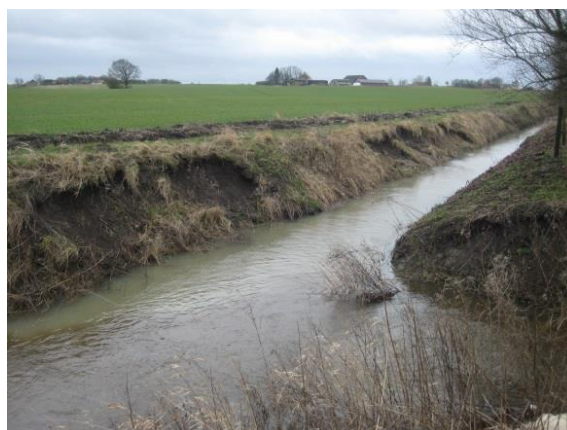
Biflöden som kunde identifieras bidrog i vissa fall med klarare vatten och i vissa fall med grumligare vatten än huvudfårans. Exempel på biflöden som ökade grumligheten (tillförde sediment) till huvudfåran var diket från Elestorp (se bild till höger). Detta avvattnar åkermark med hög halt av lera. Förutom Vassen är sträckan vid Galgabacken (se figur 6) där bäcken har kvar sitt ursprungliga lopp med tillhörande svämplan ett viktigt sedimentationsområde, liksom befintliga mindre dammar (Kvarndammen vid Bjärröds by samt vid Brandstadholm).

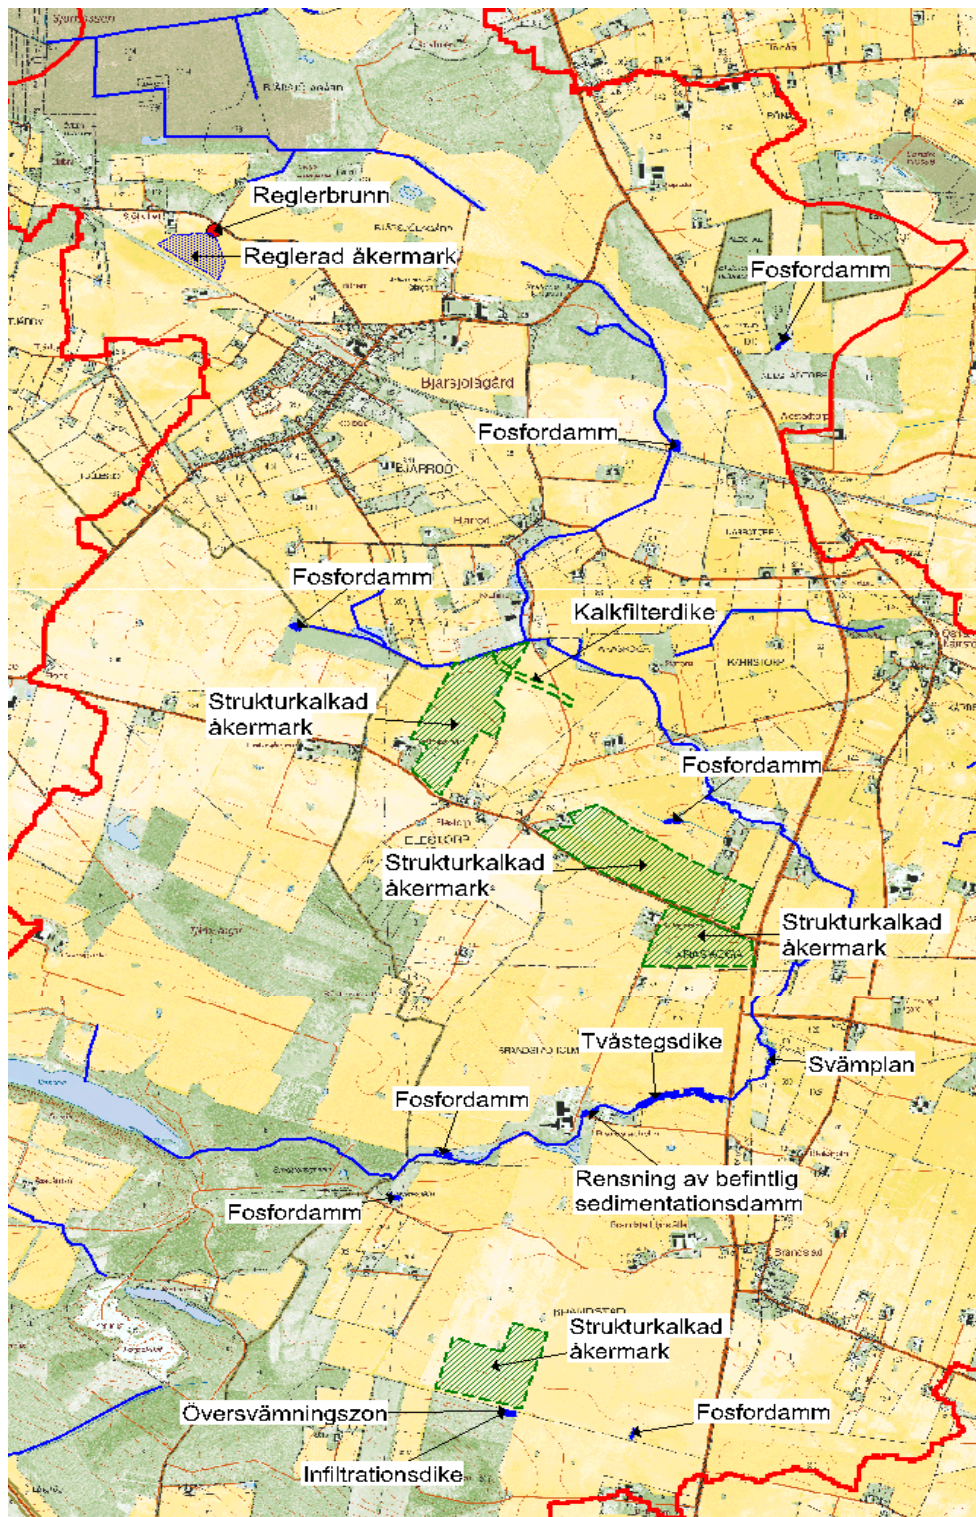
Med utgångspunkt från de besök och genomgångar av förutsättningarna som fanns på respektive markägares del av området vidtog en teknisk undersökning av möjligheten att genomföra föreslagna åtgärder. Resultatet framgår av nedanstående karta samt tabell 2.

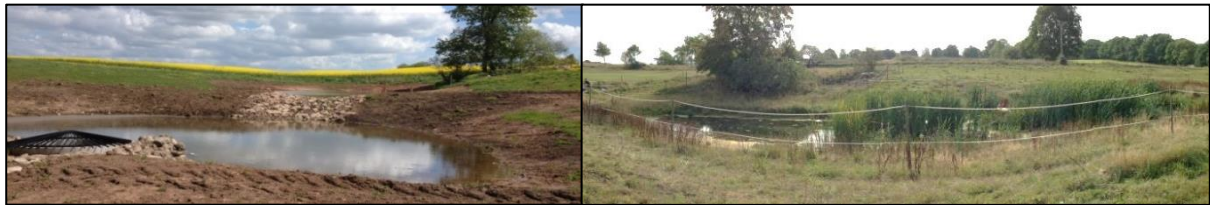
*Exempel på en anlagd fosfordamm strax efter anläggning samt ett år senare. I dammen gjordes en plantering av olika vattenväxter.*

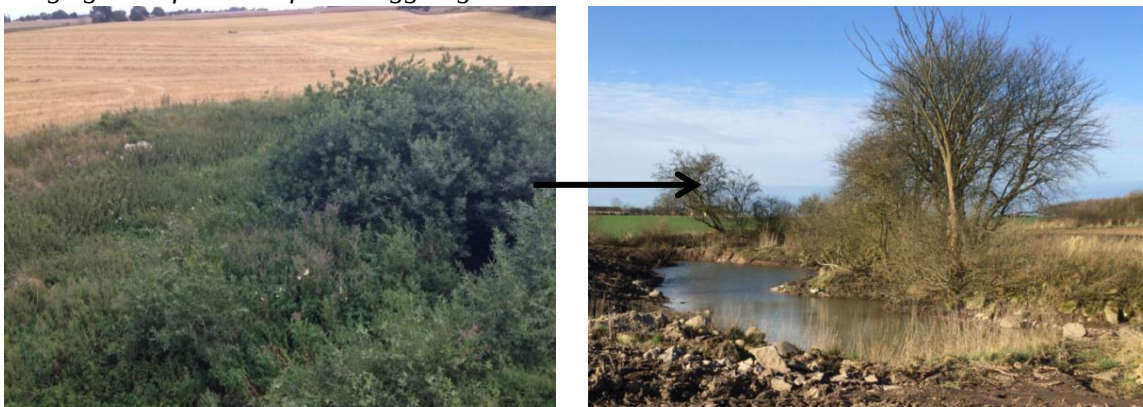
*Exempel på mörkelgrav där det var tekniskt möjligt att anlägga en fosfordamm. Bilderna visar mörkelgraven före och efter anläggning.*

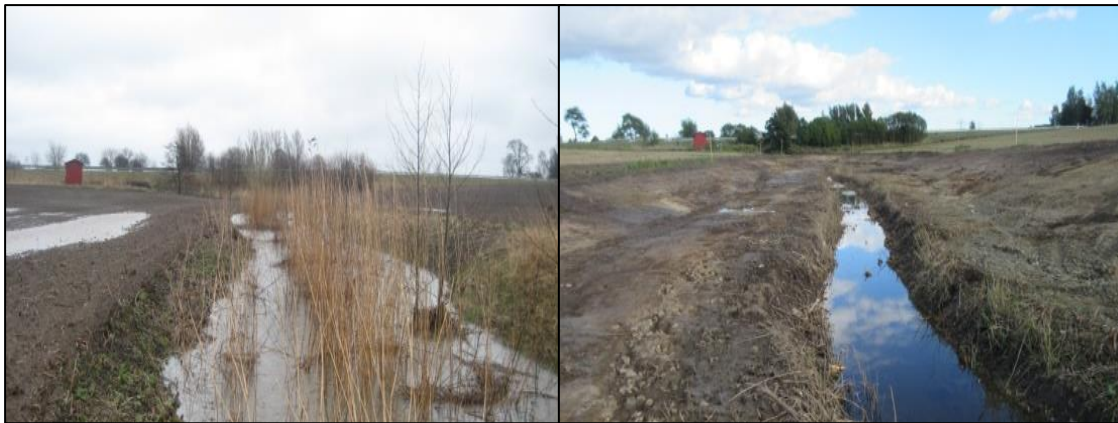
*Det anlagda tvåstegsdiket vid högflöde innan anläggning samt efter anläggning.*

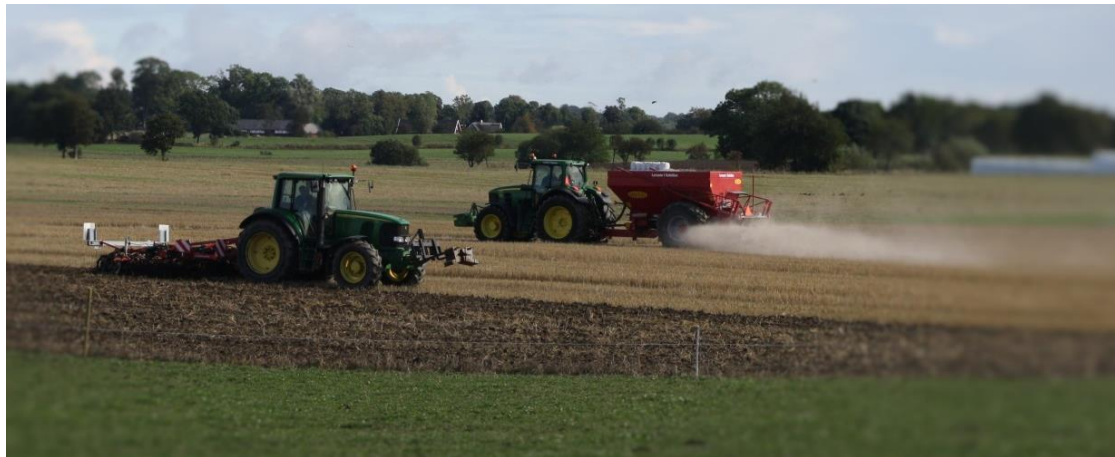
*Strukturkalkning av åkermark i slutet av sommaren 2015.*

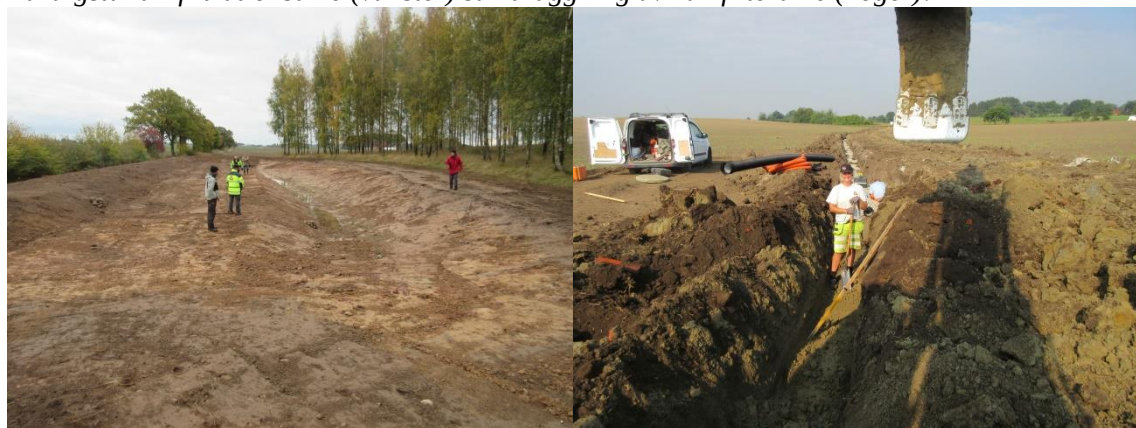
*Färdigställt infiltrationsdike (vänster) samt läggning av kalkfilterdike (höger).*

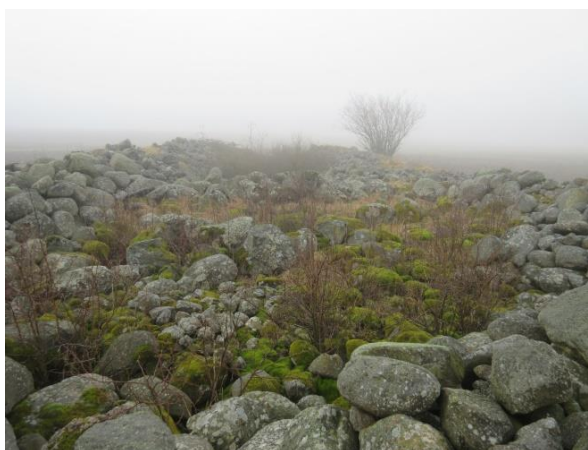
**Figur 8.** Exempel på en av de mörkelgravar som inventerades som inte var lämplig att leda in vatten i.
