## Provfiske

### Kävlingeån

## 1 INLEDNING

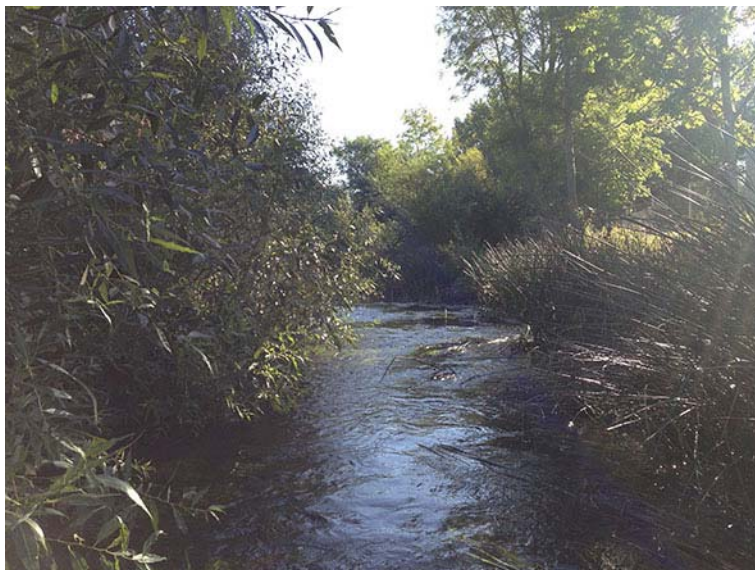
| Vattensystem<br><b>Kävlingeån 092</b> | Vattendrag<br><b>Kävlingeån</b> | Lokalnummer<br><b>1</b> | Datum<br><b>2013-09-09</b> |

**Anmärkning:** Ny lokal, belägen i en sidofåra nedströms dämnet vid Högsmölla. Rikligt med fisk men ingen öring trots fin biotop med sten och block. Elfiske har tidigare utförts ca 70 m uppströms (nedströms fiskväg), då erhöles id, mört, ål och öring (1995). Ingen förekomst av öring samt riklig förekomst av föroreningstålga arter (id, mört, ål) medför att lokalen klassas med dålig ekologisk status.

**Ekologisk status:** Dålig

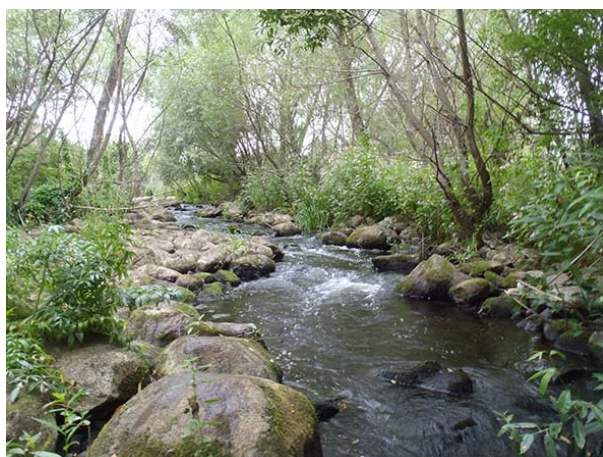
| Vattensystem<br><b>Kävlingeån 092</b> | Vattendrag<br><b>Kävlingeån</b> | Lokalnummer<br><b>2</b> | Datum<br><b>2013-08-30</b> |

**Anmärkning:** Lokalen är belägen i ett omlöp (fiskväg) byggd 2001. Biotopen utgörs av en mycket fin ström – fors miljö. Elfiske har tidigare utförts 2002 - 2006, då erhöles elritsa, grönling, id, mört, sandkryp, ål och öring. Tätheten av öring har legat på relativa låga nivåer, betydligt under jämförvärdet för Skånska vattendrag med motsvarande bredd. Riklig förekomst av föroreningstålga arter som mört och ål medför att lokalen klassas med otillfredsställande ekologisk status.

**Ekologisk status:** Otillfredsställande

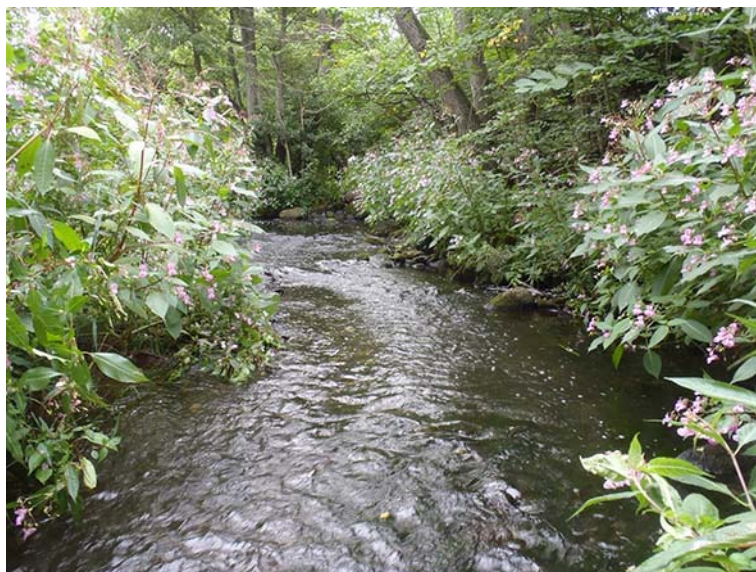
| Vattensystem<br><b>Kävlingeån 092</b> | Vattendrag<br><b>Kävlingeån</b> | Lokalnummer<br><b>3</b> | Datum<br><b>2013-09-05</b> |

**Anmärkning:** Ny lokal, belägen i en sidofåra, nedströms fiskväg, byggd 2010. Biotopen utgörs av en mycket fin ström miljö i den ursprungliga åfåran nedströms dämnet vid Lilla Harrie. Låg täthet av öring och riklig förekomst av föroreningsståliga arter (id, mört, ål) medför att lokalen klassas med otillfredsställande ekologisk status.

**Ekologisk status:** Otillfredsställande

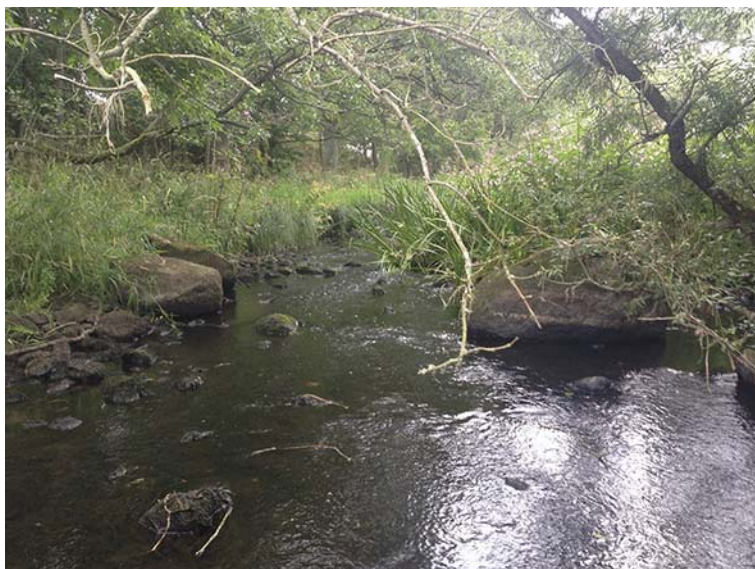
| Vattensystem<br><b>Kävlingeån 092</b> | Vattendrag<br><b>Kävlingeån</b> | Lokalnummer<br><b>4</b> | Datum<br><b>2013-08-30</b> |

**Anmärkning:** Lokalen är belägen i en sidofåra (ursprunglig åfåra) nedströms dämnet vid Kvarnvik. Endast ett mindre flöde läcker över/genom dämnet under sommaren. Längre uppströms är denna fåra torrlagd under sommarhalvåret. Området är kraftigt påverkat av vattenkraftsreglering. Tätheten av öring var låg. Lokalen har tidigare fiskats, då erhöles grönling, lake, mört, ål och öring (1999). Låg täthet av öring och förekomst av föroreningstålga arter (id, mört, ål) medför att lokalen klassa med otillfredsställande ekologisk status.

**Ekologisk status:** Otillfredsställande

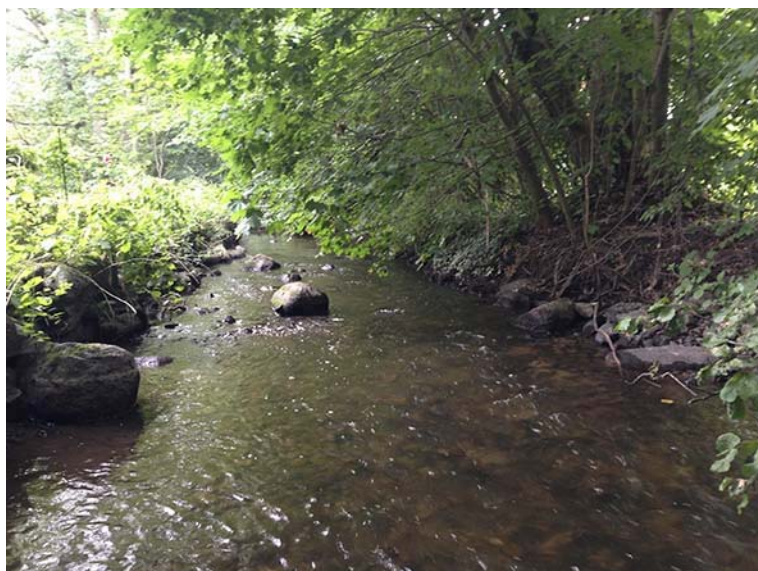
| Vattensystem<br><b>Kävlingeån 092</b> | Vattendrag<br><b>Kävlingeån</b> | Lokalnummer<br><b>5</b> | Datum<br><b>2013-08-30</b> |

**Anmärkning:** Lokalen är belägen i Stampräna vid Håstad Mölla. Flödet i stampränan påverkas av Kvarnviks kraftverk, beläget nedströms, som dämmer och tappar flödet olika under dygnet. Elfiske har tidigare utförts på lokalen, då erhöles abborre, elritsa, grönling, mört, lake, sandkrypare, ål och öring (1995, 2003, 2012). Ingen förekomst av öring samt riklig förekomst av föroreningstålga arter (mört, ål) medför att lokalen klassa med dålig ekologisk status.

**Ekologisk status:** Dålig

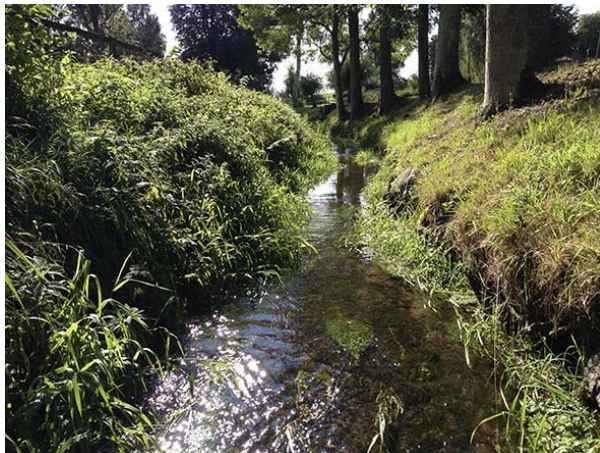
| Vattensystem<br><b>Kävlingeån 092</b> | Vattendrag<br><b>Hobybäcken</b> | Lokalnummer<br><b>6</b> | Datum<br><b>2013-09-09</b> |

**Anmärkning:** Lokalen är belägen uppströms bron i Västra Hoby. Tätheten av öring var hög. Vattenbiotopen är påverkad av rensning med relativ jämn botten. Elfiske har tidigare utförts i Hobybäcken, då erhöles grönling, småspigg, storspigg, ål och öring (1993, 1999, 2012). Lokalen klassas med otillfredsställande ekologisk status på grund av förekomst av storspigg och ål som är föroreningståliga arter.

**Ekologisk status:** Otillfredsställande

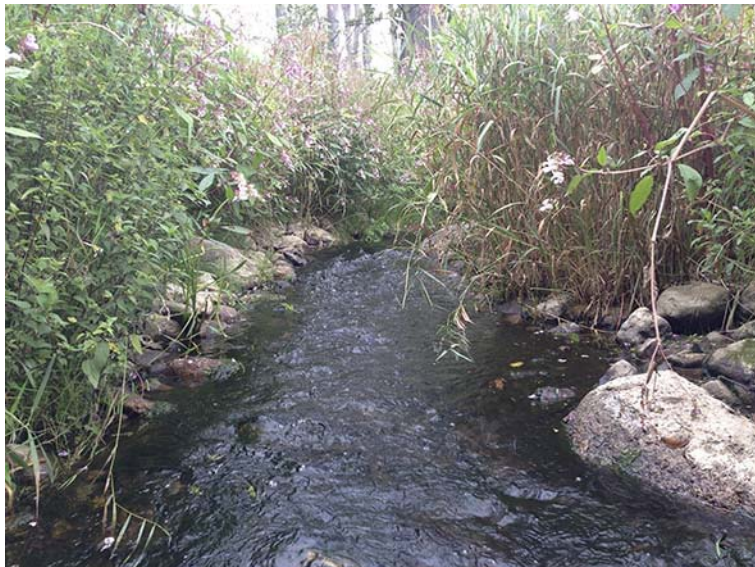
| Vattensystem<br><b>Kävlingeån 092</b> | Vattendrag<br><b>Bråån</b> | Lokalnummer<br><b>7</b> | Datum<br><b>2013-08-30</b> |

**Anmärkning:** Lokalen är belägen i ett omlöp (fiskväg), byggd 2010, vid Örtofta kvarn. Tätheten av öring var låg. Lokalen klassas med otillfredsställande ekologisk status på grund av förekomst av mört och ål som är föroreningståliga arter.

**Ekologisk status:** Otillfredsställande

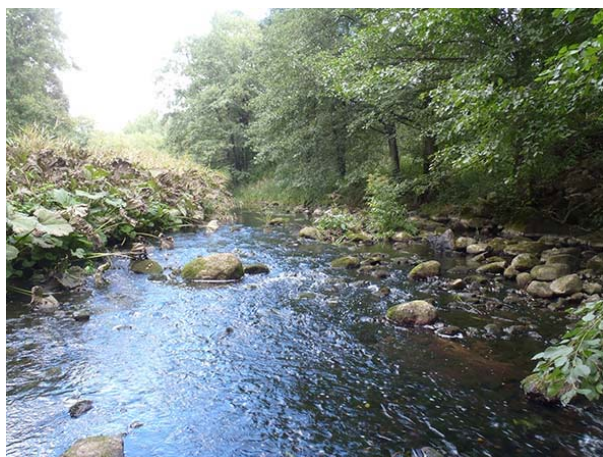
| Vattensystem<br><b>Kävlingeån 092</b> | Vattendrag<br><b>Bråån</b> | Lokalnummer<br><b>8</b> | Datum<br><b>2013-09-05</b> |

**Anmärkning:** Lokalen är belägen uppströms en vägbro. Tätheten av öring var låg. Biotopen utgörs av en mycket fin ström-fors biotop med mycket block och sten. Lokalen har tidigare undersökts (1998-2012), då erhöles elritsa, grönling, gädda, mört, sandkrypare, ål och öring. Tätheten av öring var låg vid fisket 2013 jämfört med åren 2008-20012. En grönling var missbildad med ryggdeformation.

**Ekologisk status:** Måttlig

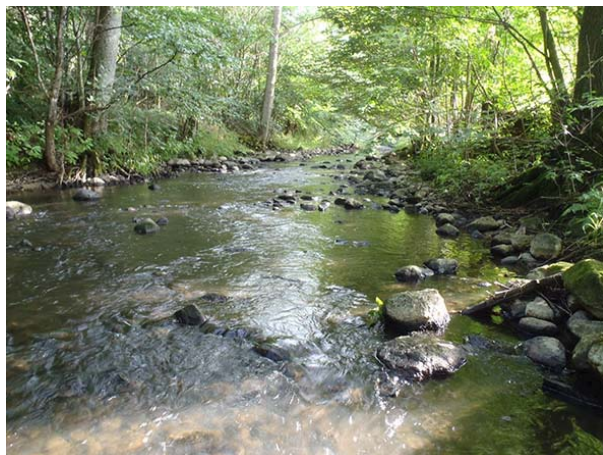
| Vattensystem<br><b>Kävlingeån 092</b> | Vattendrag<br><b>Bråån</b> | Lokalnummer<br><b>9</b> | Datum<br><b>2013-09-04</b> |

**Anmärkning:** Lokalen är belägen 2 km nedströms Eslövs reningsverk. Tätheten av öring var låg. Biotopen utgörs av en naturlig ström-fors biotop med mycket block och sten. Lokalen har tidigare undersökts (1993-2012), då erhöles elritsa, grönling, gädda, lax, nejonöga, mört, sandkrypare, ål och öring. Tätheten av öring var låg vid fisket 2013 jämfört med åren 2009 och 20012. Negativ påverkan sker på öringen vissa år på grund av bristfällig rening vid Eslövs reningsverk (bräddning). En grönling var missbildad med ryggedeformation.

**Ekologisk status:** Måttlig

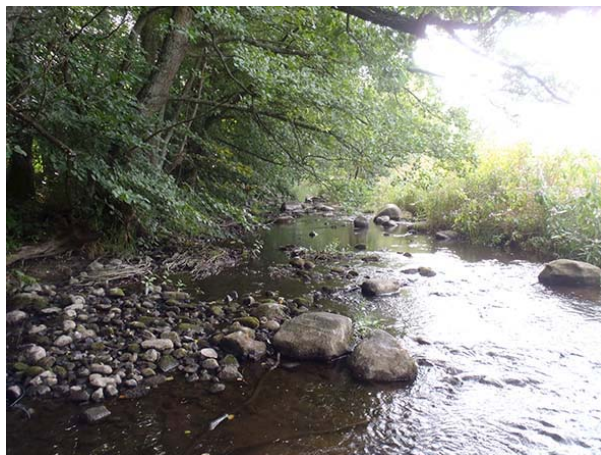
| Vattensystem<br><b>Kävlingeån 092</b> | Vattendrag<br><b>Bråån</b> | Lokalnummer<br><b>10</b> | Datum<br><b>2013-09-04</b> |

**Anmärkning:** Lokalen är belägen uppströms tillflödet från Eslövs reningsverk. Tätheten av öring var hög. Biotopen utgörs av en naturlig ström biotop med mycket block och sten. Lokalen har tidigare undersökts (2000-2002), då erhöles elritsa, grönling, gädda, sandkryp, signalkräfta, ål och öring. Vid fisket 2013 var tätheten av öring betydligt högre jämfört med lokalen nedströms Eslövs reningsverk (lokal 9). Tre grönlingar med ryggdeformation.

**Ekologisk status:** Måttlig

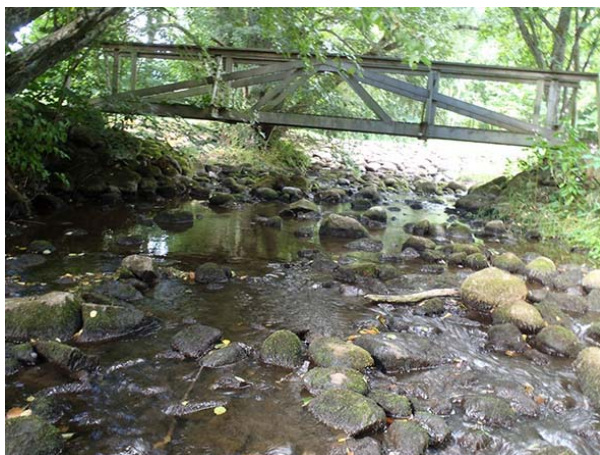
| Vattensystem<br><b>Kävlingeån 092</b> | Vattendrag<br><b>Bråån</b> | Lokalnummer<br><b>11</b> | Datum<br><b>2013-09-05</b> |

**Anmärkning:** Lokalen är belägen nedströms ett äldre stendämme vid Skarhults slott. Tätheten av öring var låg. Biotopen utgörs av en naturlig ström-fors biotop med mycket block. Lokalen har tidigare undersökts (1998-2008), då erhöles elritsa, grönling, gädda, sandkryp, signalkräfta, ål och öring. Uppströms dämnet avleds vatten (> 50% vid fisketillfället) till en våtmark som ligger vid sidan av åfåran. Inget flöde över dämnet vid fisket, allt genom omlöpet som mynnar nedströms stendämnet. En grönling med ryggdeformation.

**Ekologisk status:** Otillfredsställande

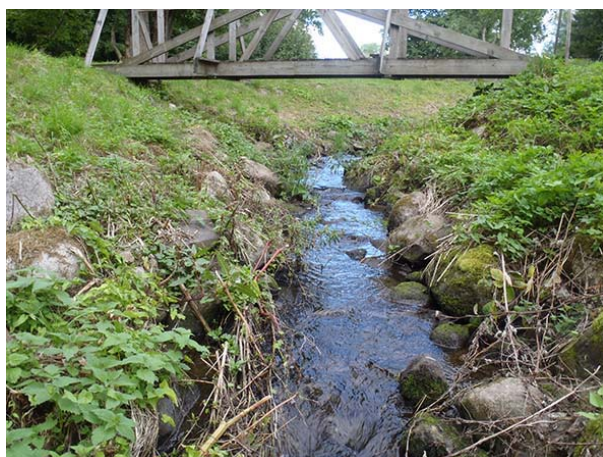
| Vattensystem<br><b>Kävlingeån 092</b> | Vattendrag<br><b>Bråån</b> | Lokalnummer<br><b>12</b> | Datum<br><b>2013-09-05</b> |

**Anmärkning:** Lokalen är belägen i en fiskväg (omlöp) byggd 2003 som medför fri vandring förbi stendämnet vid Skarhult. Inga årsungar av öring fångades vid fisket 2013. Lokalen har tidigare undersökts (2004, 2005), då erhöles elritsa, grönling, signalkräfta och öring. Uppströms dämnet avleds vatten (ca 50%) till en våtmark som ligger vid sidan av åfåran. Inget flöde över dämnet vid fisket, allt genom omlöpet (< 50% av åns totala flöde vid fisketillfället).

**Ekologisk status:** Otillfredsställande

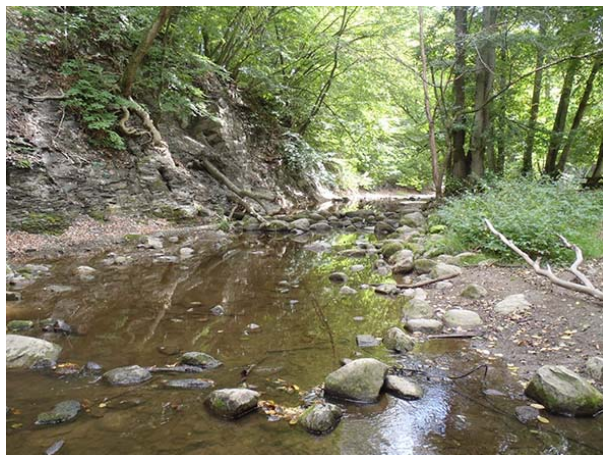
| Vattensystem<br><b>Kävlingeån 092</b> | Vattendrag<br><b>Bråån</b> | Lokalnummer<br><b>13</b> | Datum<br><b>2013-09-04</b> |

**Anmärkning:** Lokalen är belägen inom Rövarkulans naturreservat. Biotopen utgörs av en opåverkad ström-fors biotop, väl beskuggad och rikligt med block och död ved. Vattenflödet vid fisket 2013 var mycket lågt. Lokalen har tidigare undersökts (2006, 2009, 2011), då erhöles elritsa, grönling, nejonöga, signalkräfta och öring. Tätheten av öring var måttligt hög vid fisket 2013, i nivå med medelvärde för perioden 2006-2011. Två grönlingar med ryggdeformation.

**Ekologisk status:** God

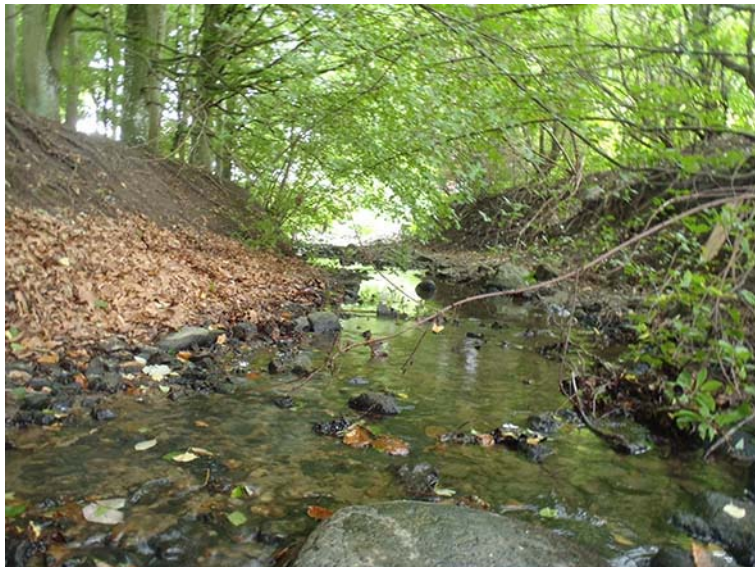
| Vattensystem<br><b>Kävlingeån 092</b> | Vattendrag<br><b>Ölabäck</b> | Lokalnummer<br><b>14</b> | Datum<br><b>2013-09-09</b> |

**Anmärkning:** Lokalen är belägen nedströms Svenstorps slott. Biotopen utgörs av en ström biotop, väl beskuggad och rikligt med sten och block. Lokalen har tidigare undersökts (1999), då erhöles småspigg och öring. Tätheten av öring var låg vid fisket 2013. Partiellt vandringshinder finns nedströms i form av en lång kulvert (600 m).

**Ekologisk status:** Otillfredsställande

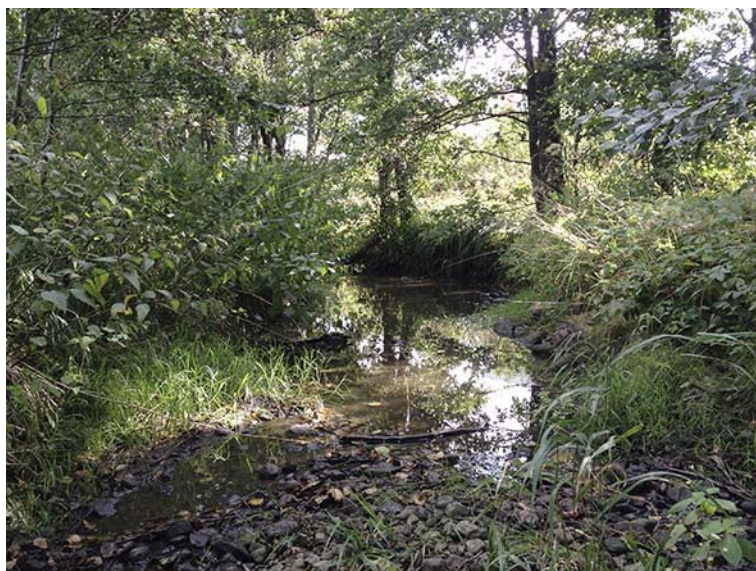
| Vattensystem<br><b>Kävlingeån 092</b> | Vattendrag<br><b>Rödebäck</b> | Lokalnummer<br><b>15</b> | Datum<br><b>2013-09-09</b> |

**Anmärkning:** Lokalen är belägen i bäckens nedre del strax före den rinner in i en anlagd våtmark. Vattenflödet var i stort sett noll vid fisket som utfördes i lugna höljor mellan torrlagda sten och grus partier. Lokalen har tidigare undersökts (2006-2008), då erhöles abborre, grönling, mört, småspigg, signalkräfta och öring. Låg fisktäthet, avsaknad av öring och förekomst av småspigg medför att lokalen klassas med dålig ekologisk status

**Ekologisk status:** Dålig

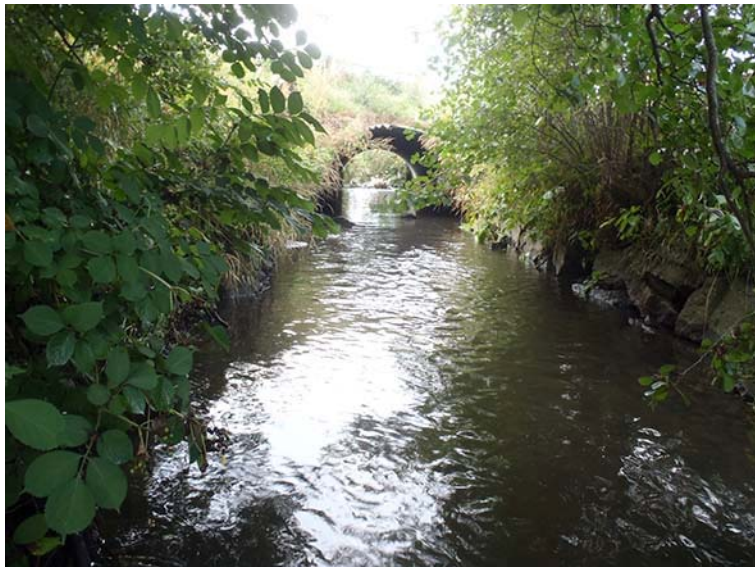
| Vattensystem<br><b>Kävlingeån 092</b> | Vattendrag<br><b>Sularpsbäcken</b> | Lokalnummer<br><b>16</b> | Datum<br><b>2013-09-11</b> |

**Anmärkning:** Lokalen är belägen i bäckens mellersta del nedströms en vägbro. Bäckens är påverkad av dikning med jämn botten. Låg öringtäthet, och förekomst av storspigg medför att lokalen klassas med otillfredsställande ekologisk status

**Ekologisk status:** Otillfredsställande

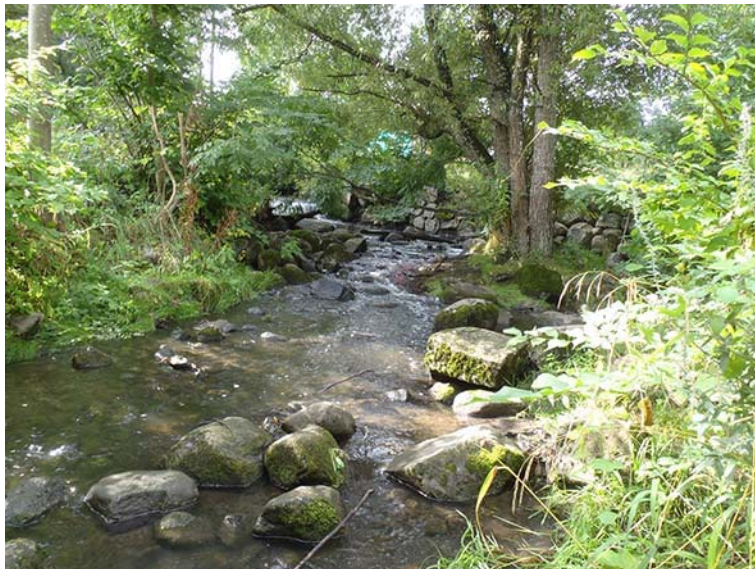
| Vattensystem<br><b>Kävlingeån 092</b> | Vattendrag<br><b>Sularpsbäcken</b> | Lokalnummer<br><b>17</b> | Datum<br><b>2013-09-11</b> |

**Anmärkning:** Lokalen är belägen nedströms ett äldre dämme (partiellt vandringshinder) inom ett parkområde. Bäckens har en relativ opåverkad ström-fors biotop, rikligt med sten och block.

**Ekologisk status:** Måttlig

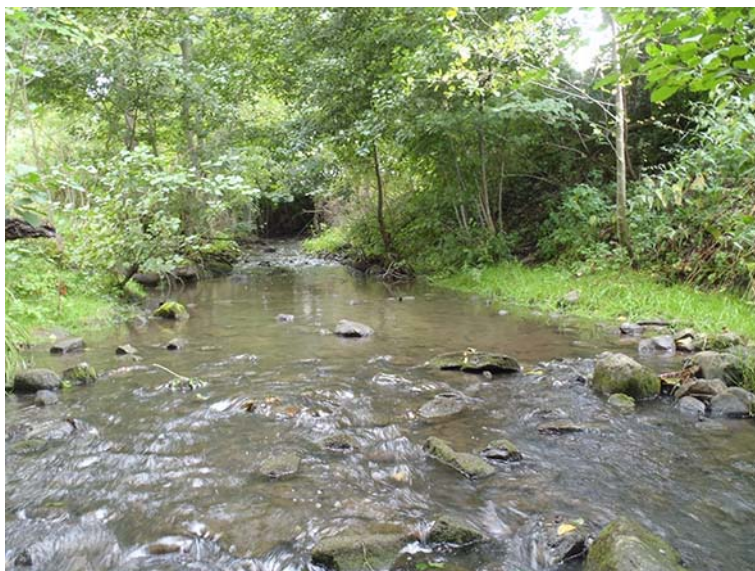
| Vattensystem<br><b>Kävlingeån 092</b> | Vattendrag<br><b>Sularpsbäcken</b> | Lokalnummer<br><b>18</b> | Datum<br><b>2013-09-11</b> |

**Anmärkning:** Lokalen är belägen inom Naturreservatet Fågelsångsdalen. Elfiske har tidigare utförts i Sularpsbäcken i närområdet till den undersökta lokalen. Vid fiske före 2006 fångades elritsa och grönling (1998, 2005). Vandringshinder finns nedströms den undersökta lokalen. Vid ett ekologiskt experiment sattes öring ut i bäcken under 2006 (Fiskeriverket), rester av dessa kan ha etablerat ett stationärt bestånd i bäcken. Vid fiske 2012 fångades grönling och öring. Låg täthet av öring vid fisket 2013 medför att lokalen klassas med otillfredsställande ekologisk status.

**Ekologisk status:** Otillfredsställande

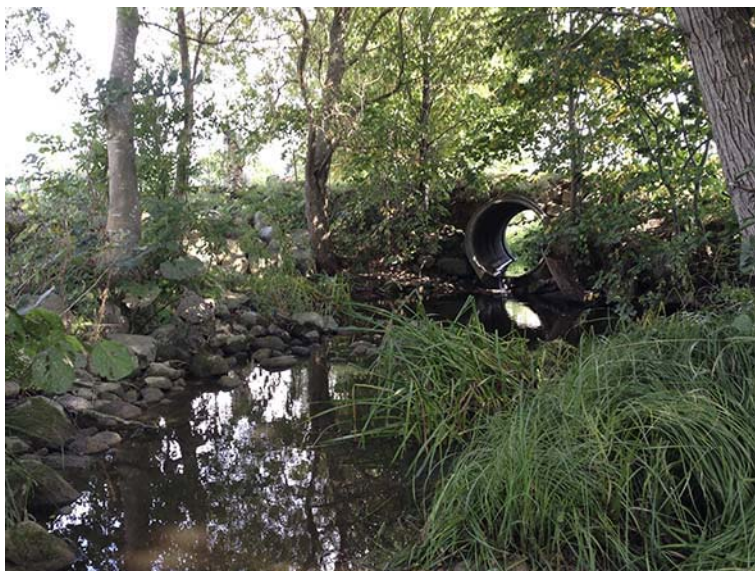
| Vattensystem<br><b>Kävlingeån 092</b> | Vattendrag<br><b>Harlösabäcken</b> | Lokalnummer<br><b>19</b> | Datum<br><b>2013-09-09</b> |

**Anmärkning:** Lokalen är belägen i nedre delen av Harlösabäcken. Elfiske har tidigare utförts i bäcken i närområdet till den undersökta lokalen, då erhöles abborre, grönling, mört och öring (1998). Vid fiske 2013 var vattenflödet mycket lågt och den tidigare lokalen som fiskades 1998 var mer eller mindre torrlagd. Fisket 2013 utfördes i en hölja nedströms en vägbro.

**Ekologisk status:** God

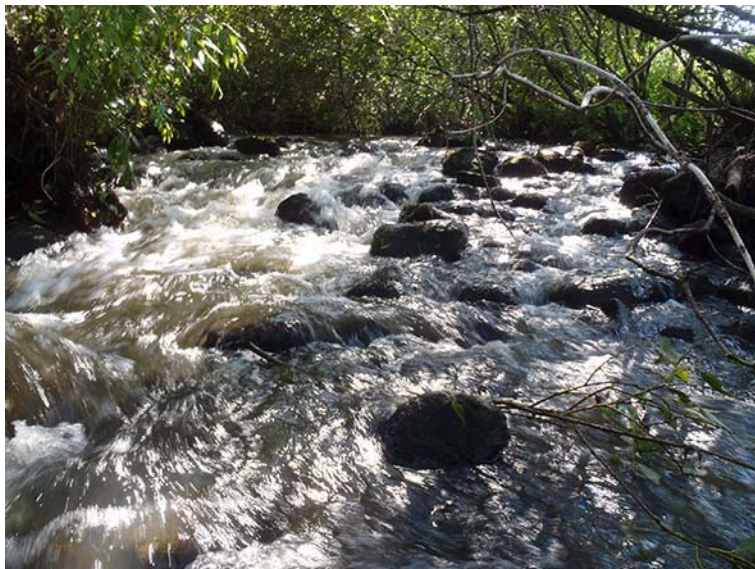
| Vattensystem<br><b>Kävlingeån 092</b> | Vattendrag<br><b>Klingavälsån</b> | Lokalnummer<br><b>20</b> | Datum<br><b>2013-09-09</b> |

**Anmärkning:** Lokalen är belägen på ett kort ström-fors parti i nedre delen av Klingavälsån. Elfiske har tidigare utförts på lokalen, då erhöles abborre, grönling, gärs, mört, stensimpa, signalkräfta, ål och öring (2001-2005). Låg fisktäthet och frånvaro av öring vid fisket 2013 medför att lokalen klassas med dålig ekologisk status.

**Ekologisk status:** Dålig

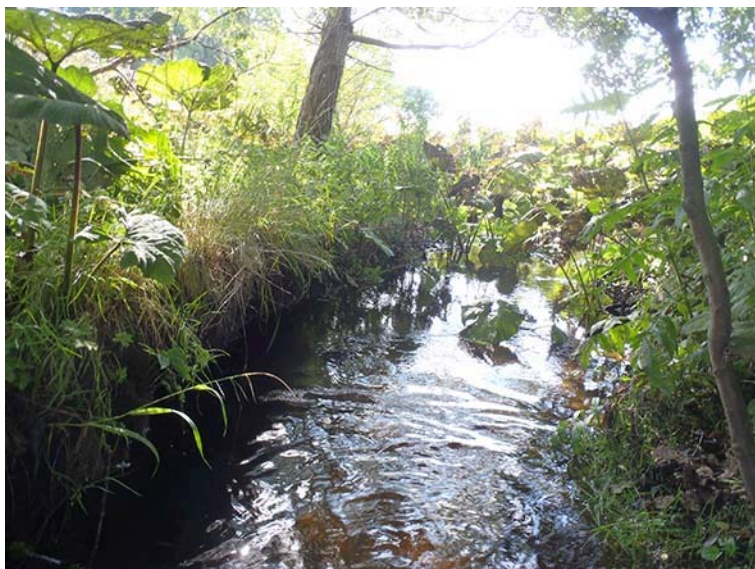
| Vattensystem<br><b>Kävlingeån 092</b> | Vattendrag<br><b>Skogsmöllebäcken</b> | Lokalnummer<br><b>21</b> | Datum<br><b>2013-09-11</b> |

**Anmärkning:** Lokalen är belägen i nedre delen av Skogsmöllebäcken. Elfiske har tidigare utförts i bäcken i närområdet till den undersökta lokalen, då erhöles storspigg och öring (1999). Biotopen utgörs av ett sandigt och grusigt substrat med rikligt med vegetation i fåran (pestskräp)

**Ekologisk status:** Måttlig
