# Vattenvårdsprogram Kävlingeån

Etapp I, 2012-2015

Slutrapport

## Etapp I, 2012-2015, slutrapport

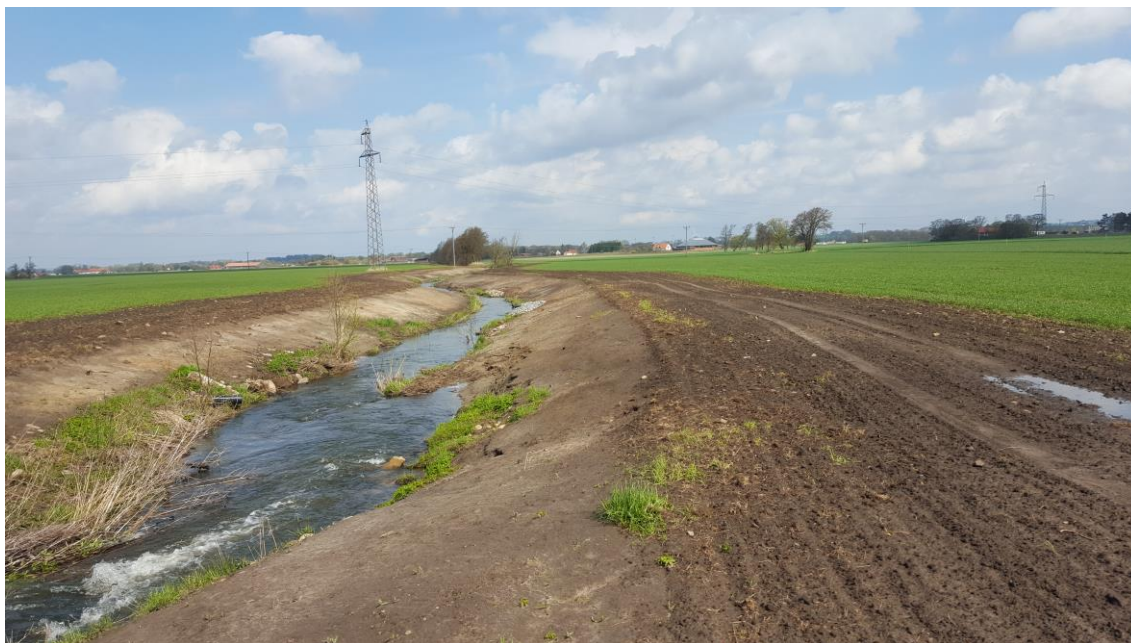
*Tidigare branta slänter utmed Sularpsbäcken, med ras och erosion, har fasats av längs en sträcka på cirka 1 km. Åtgärden utfördes hösten 2015.*

I Sularpsbäcken norr om Södra Sandby har bäckens slänter fasats till en lutning på cirka 1:3,5 på båda sidor om en bäcksträcka på cirka 1 km. Längs Sularpsbäcken fanns många partier med branta slänter och sättningar. Jorderosionen i slänterna bedömdes vara omfattande. För att minska erosionsproblemen togs förslag fram med avfasning av bäckens slänter. Förslaget förankrades i dikningsföretaget och hos berörda markägare. I förberedelserna har också ingått att ompröva berört dikningsföretag (Sularpsbäckens dikningsföretag år 1993). Tillstånd för åtgärden erhöles av mark- och miljödomstolen 2015-09-10. Entreprenadarbetet genomfördes under hösten och slutbesiktning genomfördes i december. Projektet beskrivs även i bilaga 2, nr 742A.

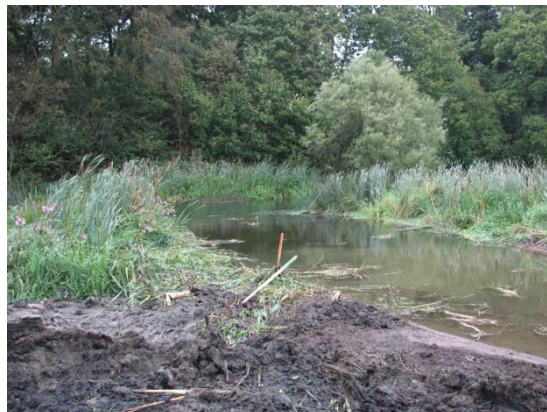
*Gäddvåtmark vid Furulund, under anläggning hösten 2015.*

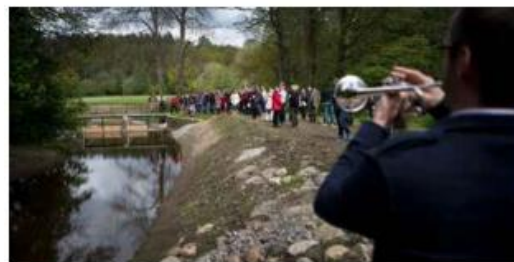
Från huvudkanalen leder drygt 5 km fördelningskanaler som ger vatten till cirka 50 hektar våtmark, inklusive cirka 20 dammar. Restaureringen innebär att det som tidigare varit Sveriges kanske största översilningsanläggning fått nytt liv. Åtgärderna har därför kulturhistorisk betydelse, men syftet är också att åstadkomma vattenrening och gynna våtmarksanknutna växter och djur, inte minst den sällsynta strandpaddan som sedan tidigare finns i projektområdet. Flertalet dammar är utformade för att fungera som lekmiljöer för just strandpaddan.

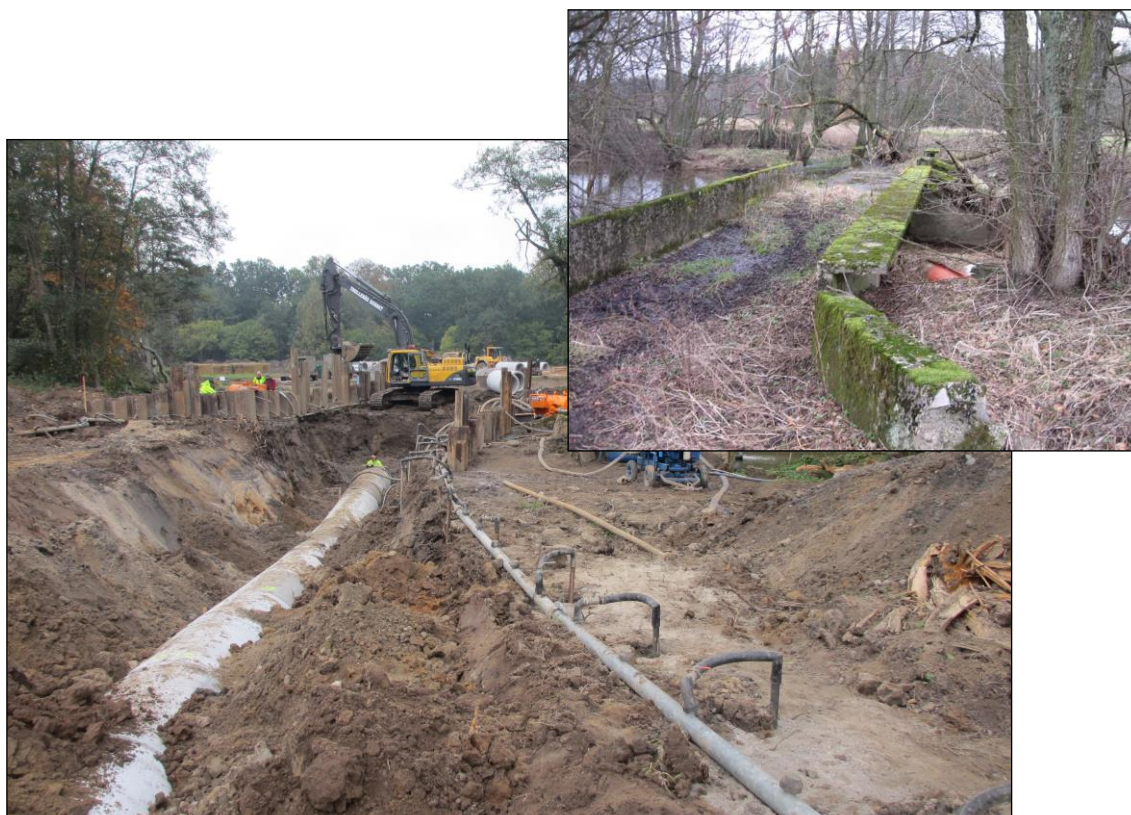
*Anläggning av dykarledning under Björkaån i oktober 2014. Uppe till höger visas akvedukten som tidigare ledde huvudkanalens vatten över ån. Akvedukten finns kvar men kanalväggarna är sedan länge delvis utrivna.*

En översikt över de restaurerade delarna visas i bilaga 2, nr 372.

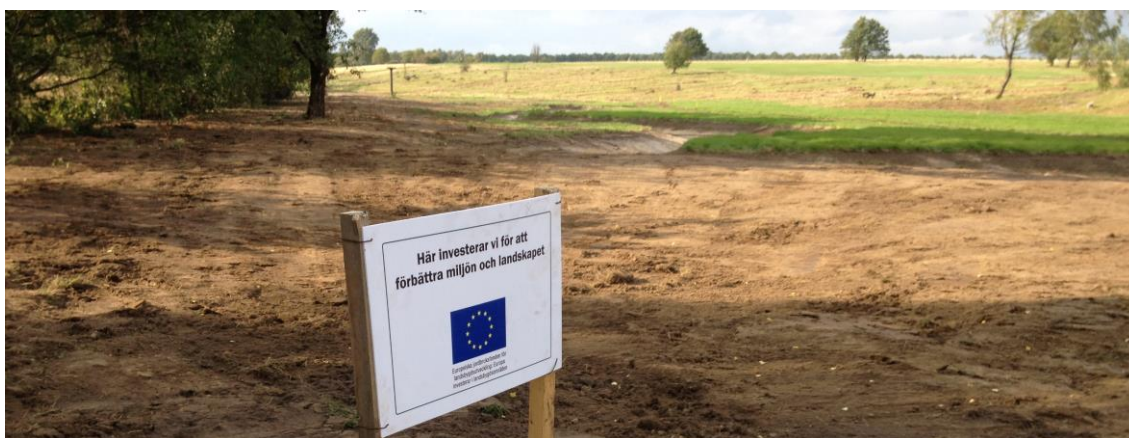
*Restaurering av Glombäcken hösten 2014 (se även omslaget).*

Projektet beskrivs även i bilaga 2, nr 603.

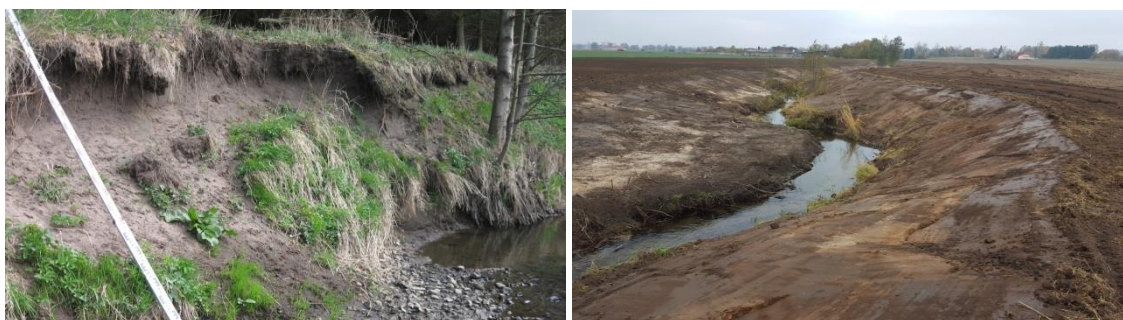
*Erosionsbranter i Sularpsbäcken till vänster, före åtgärd. Avfasade slänter visas till höger.*

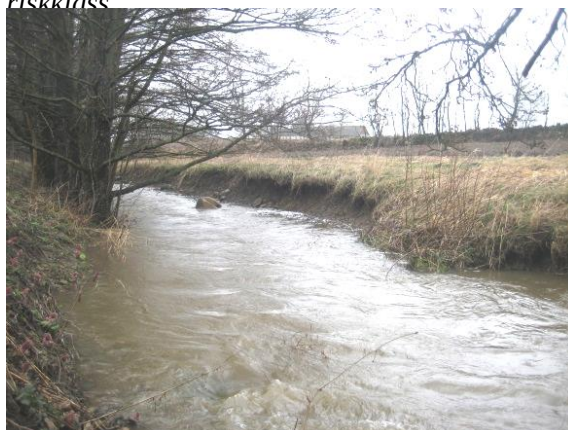
*Inventering av erosion i Torpsbäcken.*

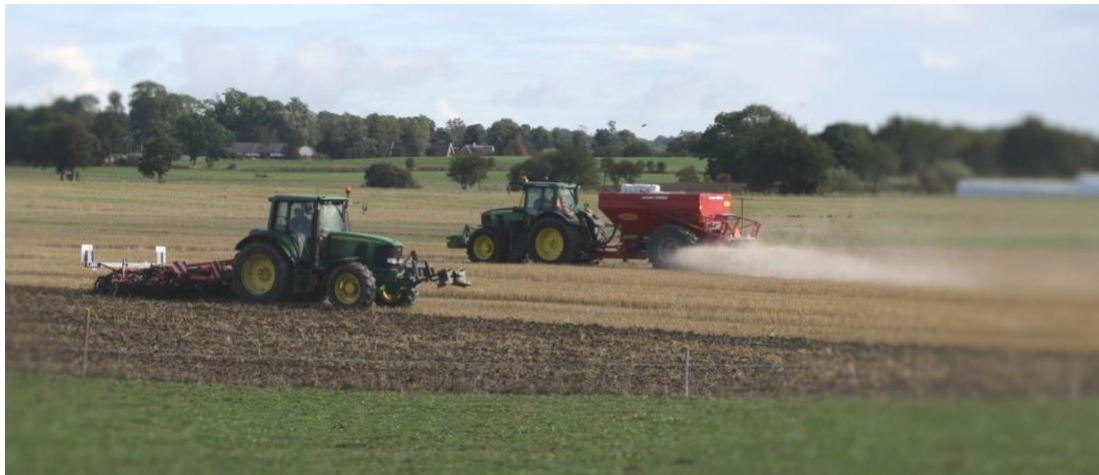
*Spridning och nedmyllning av strukturskalk i Torpsbäckens avrinningsområde, augusti 2015.  
Foto: Elisabeth Elmseld*

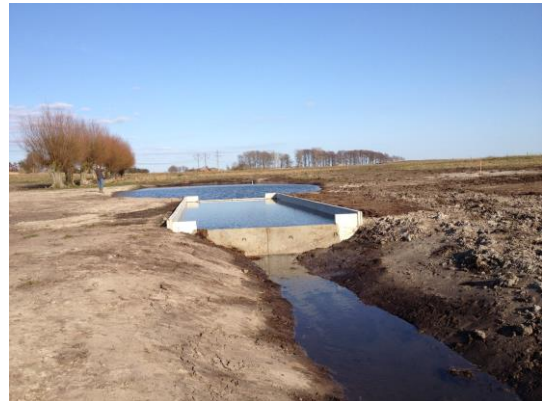
Vid våtmarksprojektet **Vikhög** (bilaga 2, nr 716) har anlagts fosforfällor i tre tillflöden, varav två är gjorda som kalkfilter och en som fosfordamm. I tillflödena har gjorts mätningar av olika fosforfraktioner och pH-värden upp- och nedströms fällorna. Mätningarna har utförts kalkfilterleverantören Nordkalk AB. De preliminära resultat som hittills presenterats visar på god effekt där fosforreduktionen i kalkfiltrena uppgått till i storleksordning 40-50 procent. Det kvarstår idag frågor om bl a hur varaktiga reningseffekterna är i denna typ av anläggning och hur de ska underhållas.

Kalkfilterbassäng i tillopp till våtmark vid Vikhög.

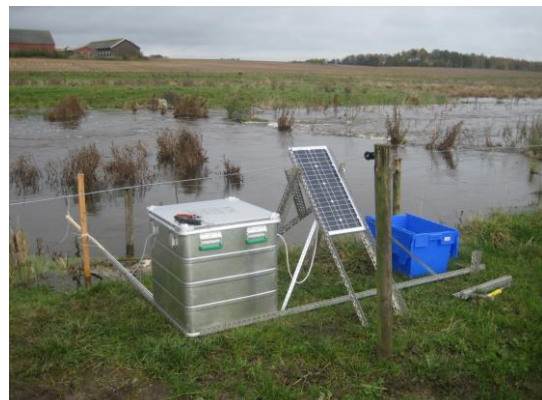
Solcellsdriven automatisk vattenprovtagare vid Hjularödsvåtmarkens utlopp.

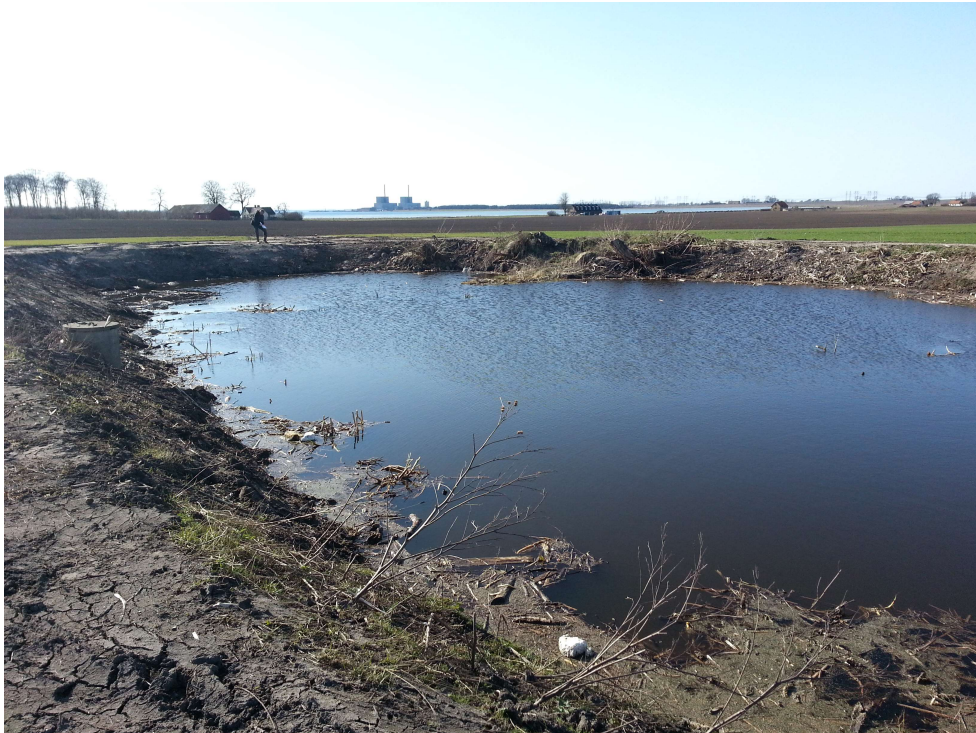
Rensning har utförts av tre märgelgravar, delvis igenfyllda/igenväxta, belägna ute på åkermark, lämpliga för lökgroda. Genomförandet samordnades med våtmarksprojektet Vikhög, nr 716, och kostnaden ingår i den entreprenaden. Arbetet har innefattat rensning av bottensediment, röjning av buskar och träd och delvis även vass. Avschaktning av slänter har utförts vid två av dammarna så att dessa bättre än tidigare ska passa lökgrodan.

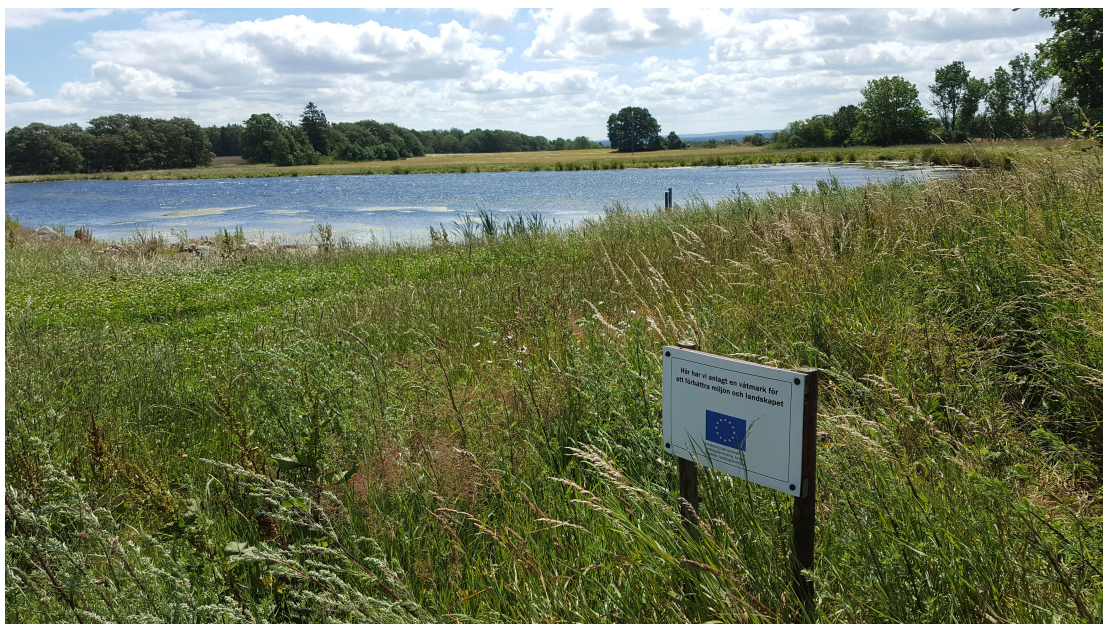
## Nr 702 Miljö- och bevattningsdamm på Harlösa-Hjälmaröd 4:3

Till anläggningen har anslutits två kulvertar som avvattnar jordbruksmark uppströms. Längs dammen sydsida har en vall byggts med en tät kärna av lera. Utlopp sker via reglerbar utloppsbrunn. Dammen är konstruerad för att fungera som bevattningsmagasin. Lågflöde från huvudkulvert leds förbi dammen.

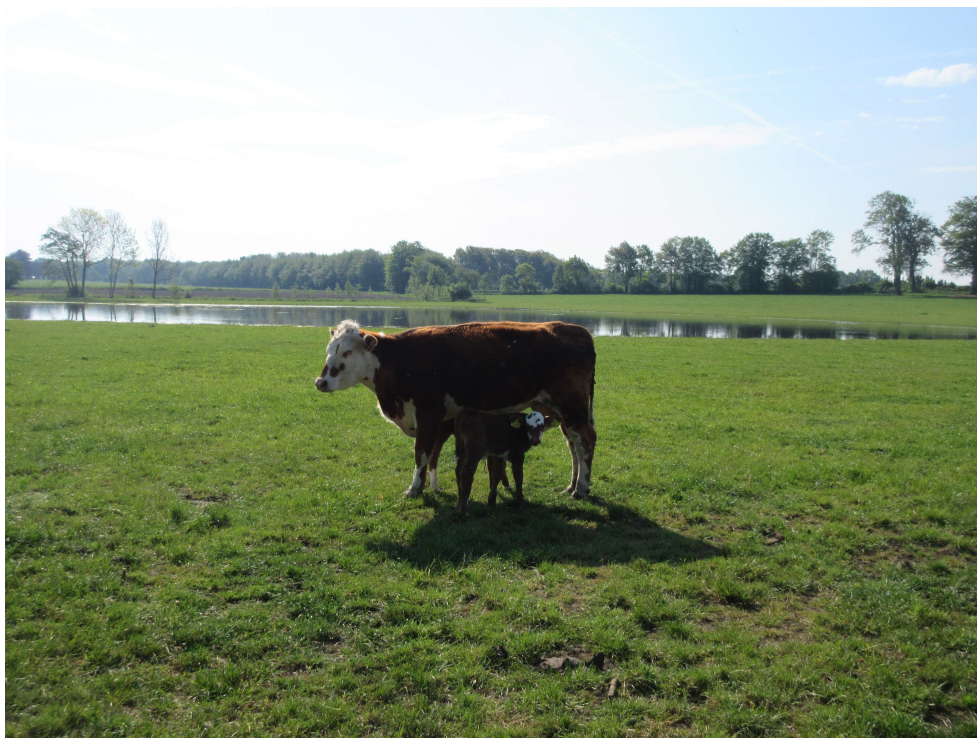
## Nr 705 Miljödamm vid Askeröds by

En grund damm har anlagts på åkermark. Dammen tar emot vatten via rör (delflöde) från ett dike som avvattnar ca 100 ha samt ett öppet dike som avvattnar ca 20 ha. Dammen har skapats genom schakt och schaktmassorna har lagts ut som fyllnad i anslutande åkermark. Vattennivån regleras med planksättar i en utloppsbrunn. Vattenrådet har bekostat stängsling av våtmarksområdet som betas av kor.

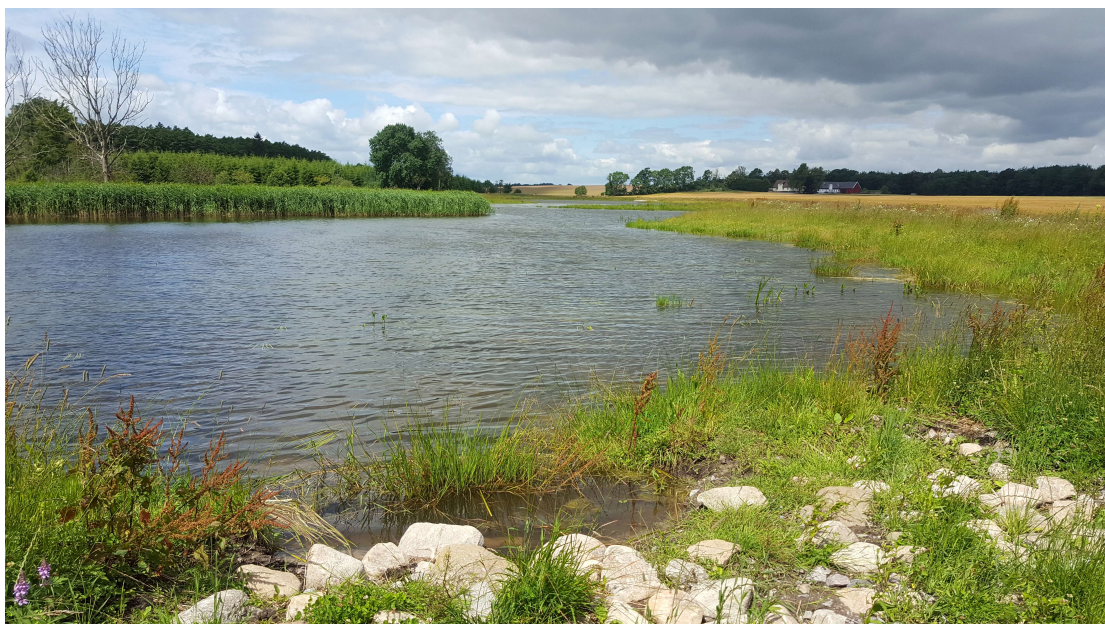
## Nr 706 Våtmark vid Ry 4:1

Från Harlösabäcken leds vatten in i en sidovåtmark. Delar av våtmarken/dammen kan användas för bevattning. I samband med våtmarksanläggningen omfördes en kulvert på drygt 270 m till öppet dike. Vid högvatten rinner viss mängd vatten över mot Borstbäcken. Så har det varit även före det att våtmarken anlades. Schaktmassor har använts som vall mellan våtmark och nytt dike och i övrigt planats ut på åkermark norr om våtmarken. Omkringområdet ska skötas med färbete. Bild mot NV.

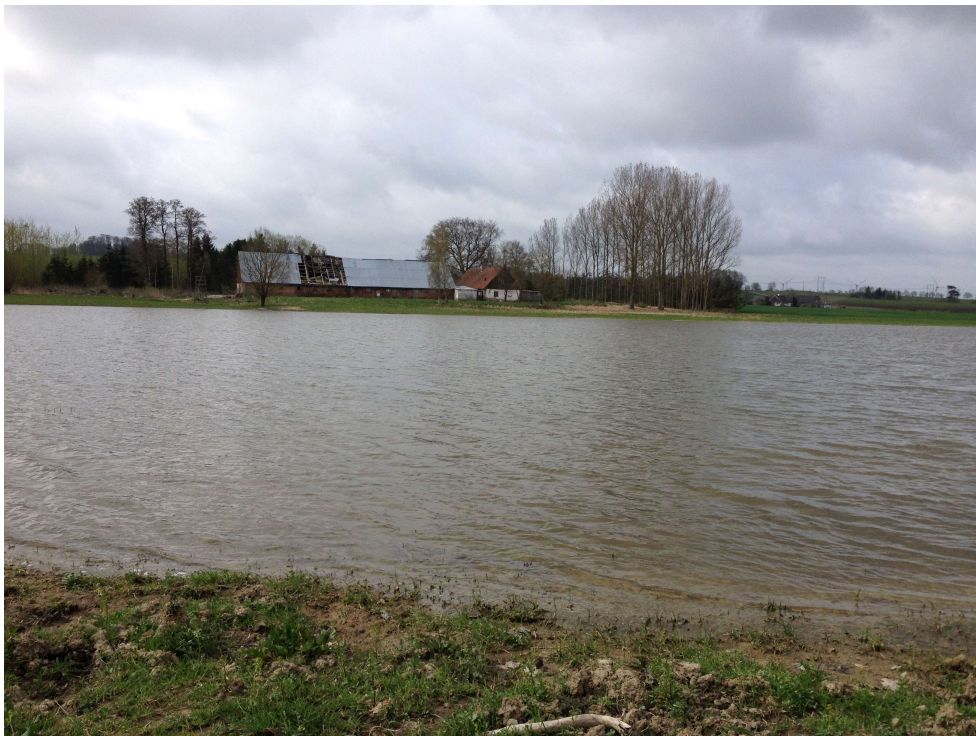
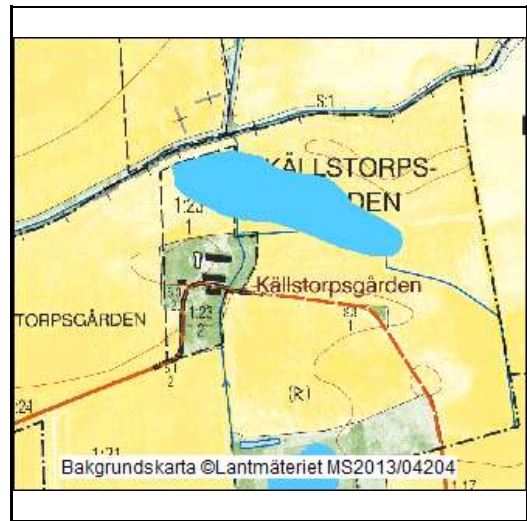
## Nr 707 Källstorpsgården

Fastighet: Källstorp 1:21, norr  
Kommun: Eslöv  
Damm/våtmarksyta (ha) 3,5  
Djup (max, m): 1,0  
Tillrinningsområde (ha): 170+40 ha  
Schaktmassor (m3): 26 000  
Anläggningskostnad (kr): 1 110 000  
Läge: Intill Bråån, ca 2 km öster om Skarhults gods  
Färdig: augusti 2014  
Tidigare markanv: Åker

Från diket som försörjer dammen med vatten har lagts ett rör för förbiledning av vatten ut i Bråån väster om dammen. Rörets vattengång vid intagspunkten ligger vid botten av diket så att en viss mängd vatten vid lågvatten leds förbi dammen.

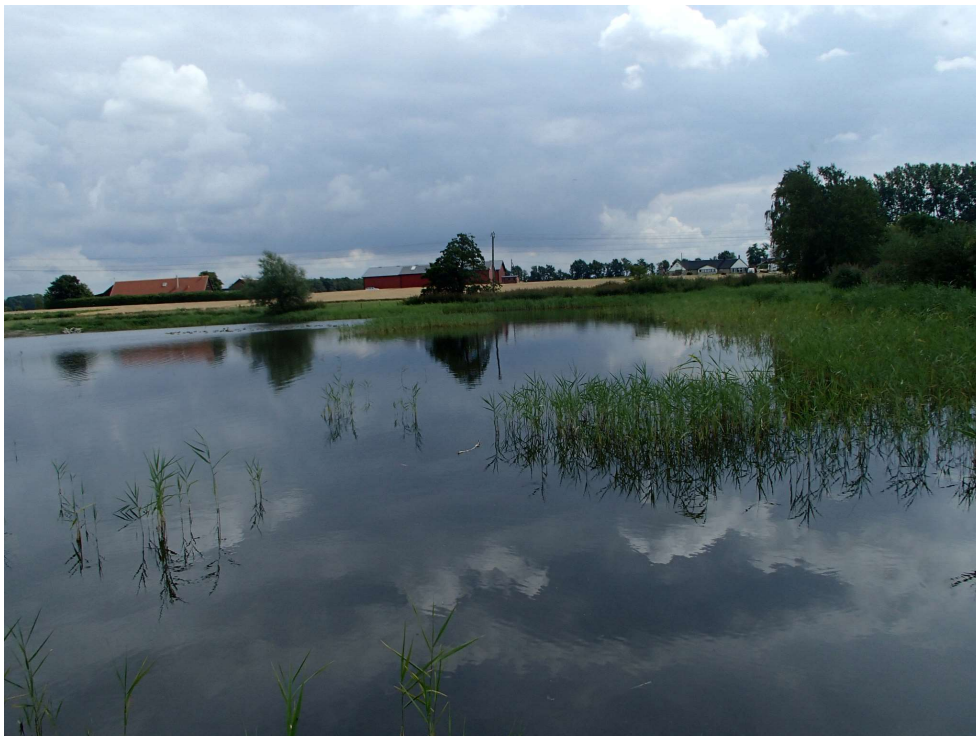
## Nr 713 Borgeby

En drygt 0,8 ha grund våtmark avsedd som miljödamm och gäddvåtmark. Utloppet är öppet mot ån. Tilllopp sker från tidigare anlagd damm nr 112. Utloppet från damm 112 ändrades till öppet utlopp så att fisk ska ha möjlighet att ta sig upp även till denna damm. Schaktmassor placerades på intilliggande åker.

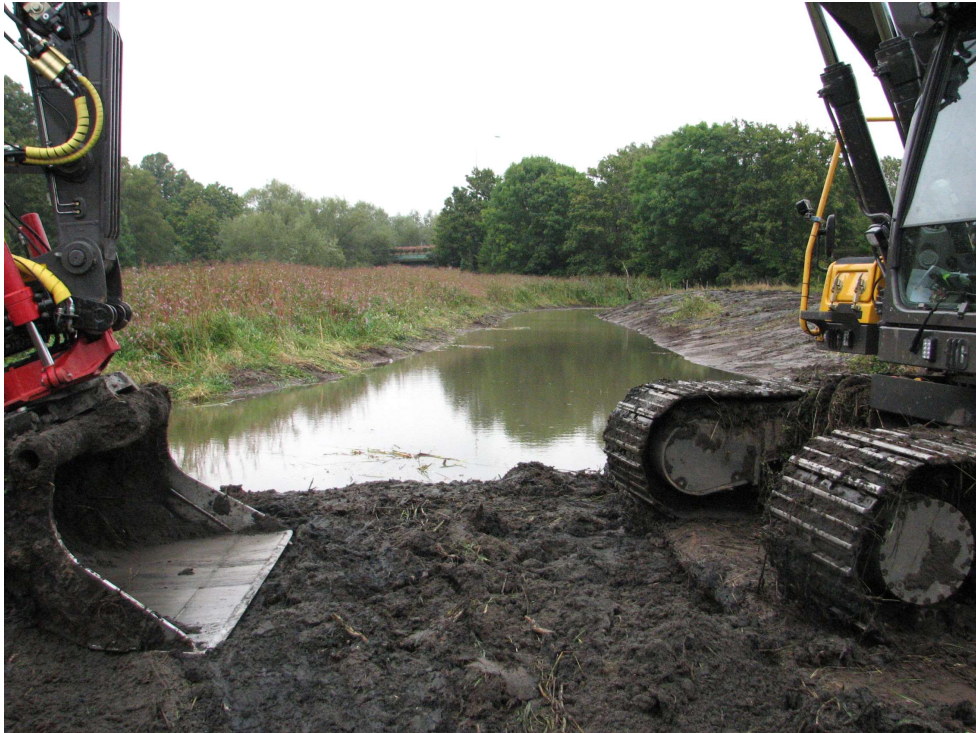
## Nr 714A Gäddvåtmarker Kävlinge

Öster om Kävlingeån har delar av igenväxta meanderslingor grävts ur. Totalt har drygt 2000 m<sup>2</sup> rensats. De normalt grunda våtmarksområdena kommuicerar direkt med vattennivån i Kävlingeån. Våtmarksmiljöerna är tänkta att fungera som bl a lekområden för gädda. Schakt har placerats på ohävdad öppen mark intill. Delfinansiering har skett med medel från Lokala vattenvårdsprojekt (LOVA) genom Länsstyrelsen i Skåne.

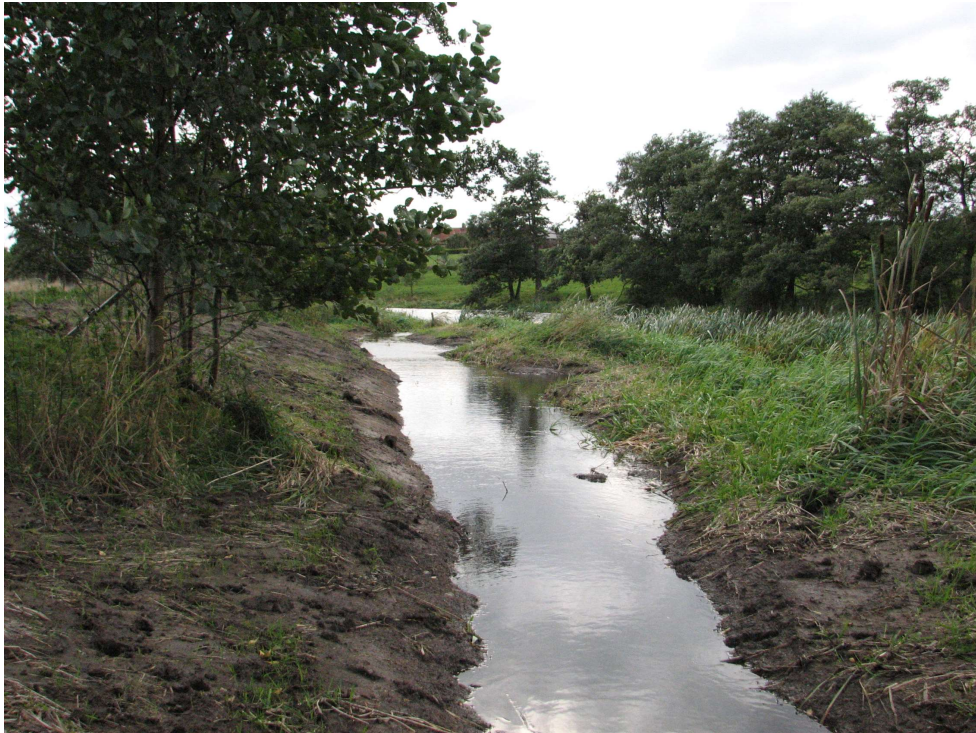
## Nr 714B      Gäddvätmarker Kävlinge

På låglänt mark längs Kävlingeåns huvudfåra har drygt 200 meter grävts ut som våtmarksstråk, som normalt är grunda. Våtmarkerna kommunicerar med Kävlingeån och vattenståndet varierar med ån. Schakt har placerats på anslutande betesmark. Delfinansiering har skett med medel från Lokala vattenvårdsprojekt (LOVA) genom Länsstyrelsen i Skåne.

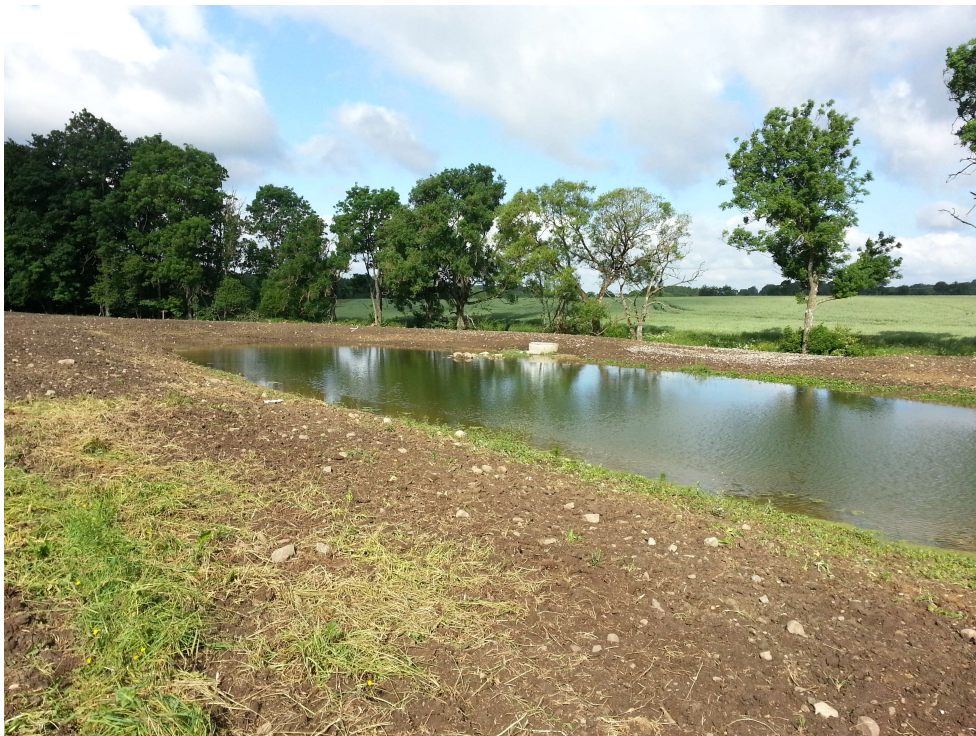
## Nr 724 Brandstadholm

Dammen vid Brandstadholm har anlagts som en utvidgning en tidigare anlagd damm (Kävlingeåprojektet nr 297). I samband med utvidgning har djuphålan vid inloppet till den befintliga dammen rensats från sediment. Ett nytt utlopp med en ny reglerbar utloppsbrunn har anlagts. Anläggningen har även kompletterats med ett stensatt överfall för säker avledning av vatten vid höglöden. Schaktmassorna har jämnats ut på anslutande åker. Området kring den utvidgade dammen hävdas med fårbeta.

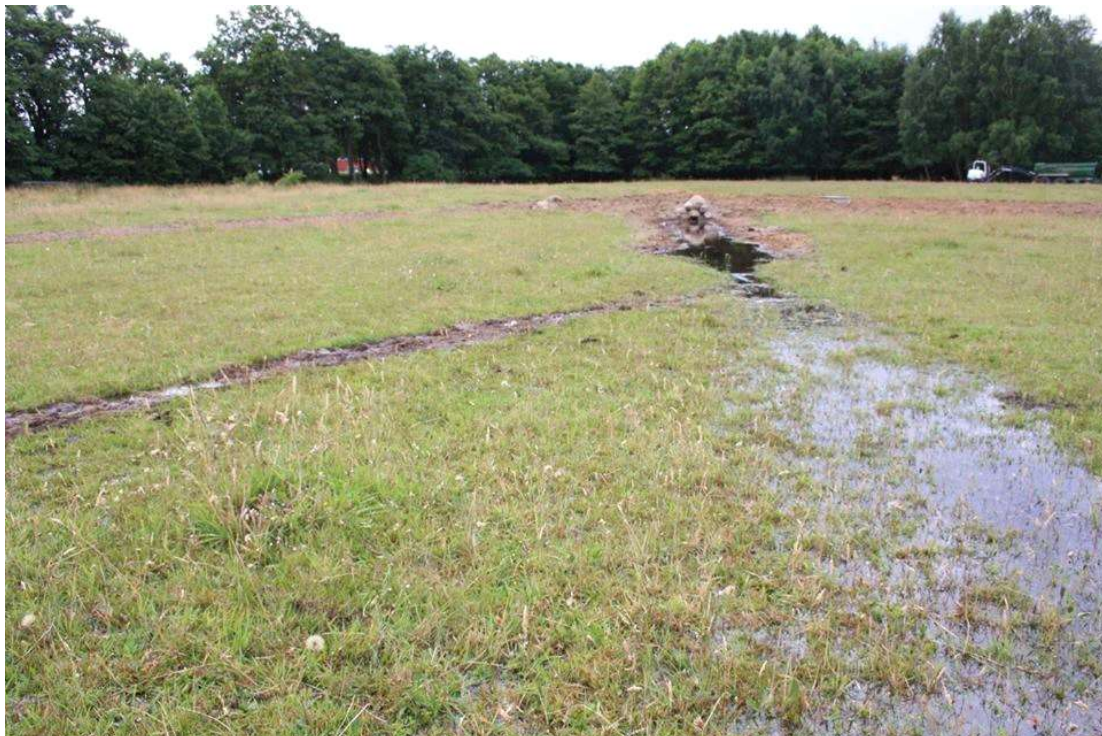
## Nr 726 Översilning, Veberöds ljun

Under 2016 genomförs restaurering av ett äldre översilningsområde där vatten avleds från en bäck som avvattnar 400 ha mark på Romeleåsens nordostsluttning. Istället för som tidigare, då vatten leddes i öppna kanaler, sker nu vattenutledning delvis via rör. Fördelningen av vatten kan styras med hjälp av ventiler i en fördelningsbrunn. Syftet med denna lösning är att anläggningen ska bli mindre skötselkrävande och mindre känslig för tramp av betesdjur. Delfinansiering har skett med medel från Lokala vattenvårdsprojekt (LOVA) genom Länsstyrelsen i Skåne. Fotot visar delar av området i juli 2016.

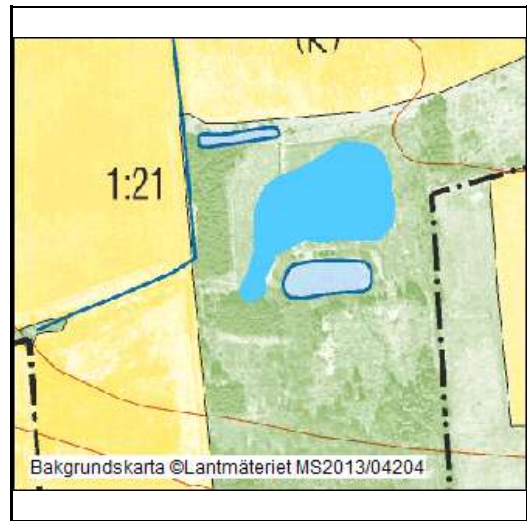
En knappt 1 ha stor damm har skapats genom schakt och dämning mellan två befintliga mindre dammar.

Vatten tas in dels från ett dike från väster och dels från den uppströms belägna befintliga dammen i söder. Intaget från väster sker genom att diket har letts om från en position ca 130 m västerut. Dammen skall kunna användas som bevattningsdamm med regleringsmöjlighet i utloppet.

Från det nya diket avleds vatten via ett rör mot befintligt dike norrut för att garantera ett minimiflöde till detta.

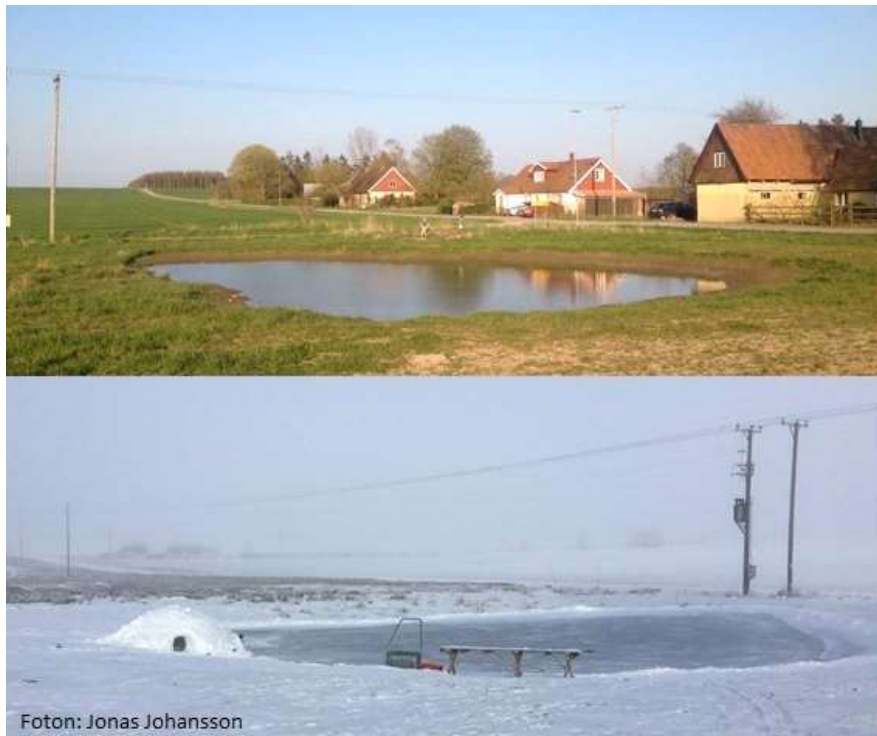
**Nr 746      Groddamm vid Östra Strö**

Våtmarken är anlagd som en grundvattenförsörjd damm. Äldre dräneringsledningar leder mot dammen. Våtmarken är tänkt att gynna våtmarksberoende biologisk mångfald och fungera som rekreationsmiljö, t ex som skridskois vintertid. Örtrik fröblandning har såtts i omkringområdet. Schakt har banats ut runt dammen.

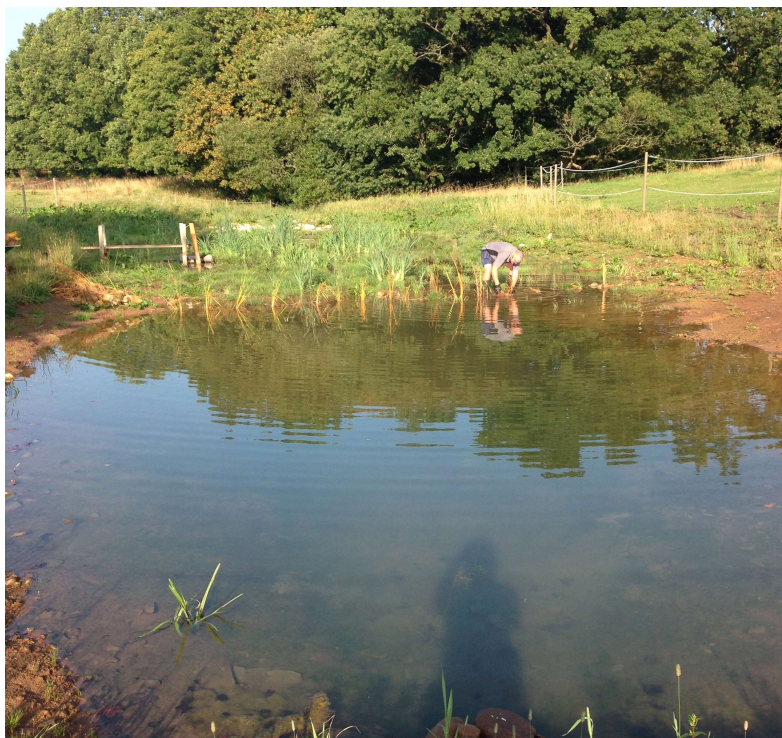
Den anlagda dammen, en s k fosfordamm, ligger i ett kulverterat biflöde till Torpsbäcken. Dammen har utformats i syfte att främja kvarhållning av den fosfor som transporteras från tillrinnande åkermark. Partikelbunden fosfor sedimenterar i en djuphåla nära inloppet, därefter filtreras avrinnande vatten genom en grundare del med vattenväxter. Vattnet passerar sedan ett dämme med ett stensatt överfall som följs av ytterligare ett grundområde med vattenväxter. Utlopp sker via en reglerbar brunn och med hål för tappning vid lågflöde. Dammen kan sänkas före rensning. I dammen har vattenväxter planterats som vegetationsfilter. Arter som ingått i planteringen är vasstarr, knappsäv, skogssäv, smalkaveldun och kableka. Schakt har planats ut på omgivande mark.

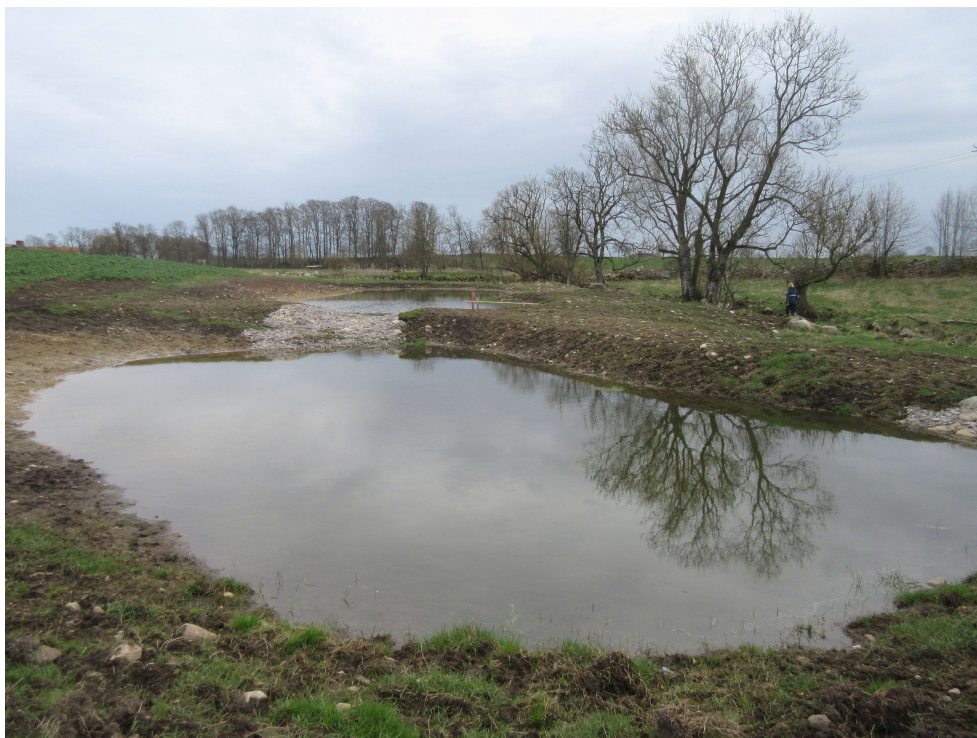
## Nr 232D2 Fosfordamm vid Brandstadholm

Den anlagda dammen, en s k fosfordamm, tar emot vatten från en täckdikad åker. Dammen har utformats i syfte att främja kvarhållning av den fosfor som transporteras från tillrinnande åkermark. Partikelbunden fosfor sedimenterar i en djuphåla nära inloppet, därefter filtreras avrinnande vatten genom en grundare del med vattenväxter. Vattnet passerar sedan ett dämme med ett stensatt överfall som följs av ytterligare ett grundområde med vattenväxter. Utlopp sker via reglerbar brunn och mindre rör för tappning vid lågflöde. Dammen kan sänkas före rensning. Vattenväxter etableras i grundområdena genom naturlig spridning. Schakt har planats ut på omgivande mark.

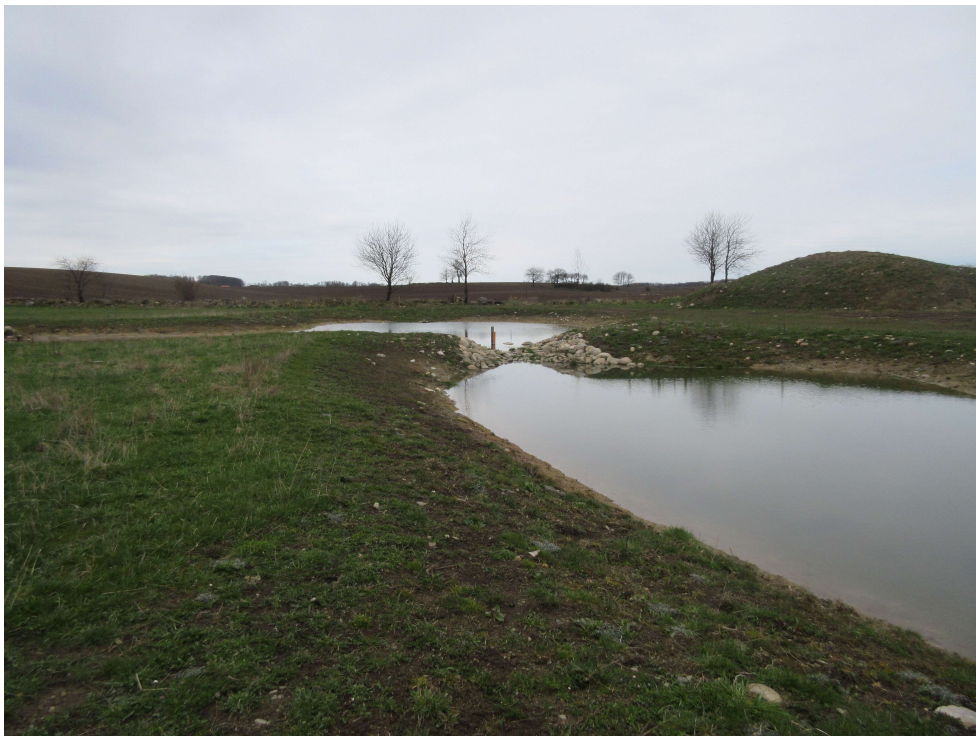
## Nr 232D3 Fosfordamm vid Övedskloster

Den anlagda dammen, en s k fosfordamm, ligger i ett kulverterat biflöde till ett dike som mynnar i Torpsbäcken. Dammen har utformats i syfte att främja kvarhållning av den fosfor som transporteras från tillrinnande åkermark. Partikel-bunden fosfor sedimenterar i en djuphåla nära inloppet, därefter filtreras avrinnande vatten genom en grundare del med vattenväxter. Vattnet passerar sedan ett dämme med ett stensatt överfall som följs av ytterligare ett grundområde med vattenväxter. Utlopp sker via ett stensatt dämme. Dammen kan sänkas före rensning. Vattenväxter etableras genom naturlig spridning i grundområdena. Schakt har planats ut på omgivande mark.

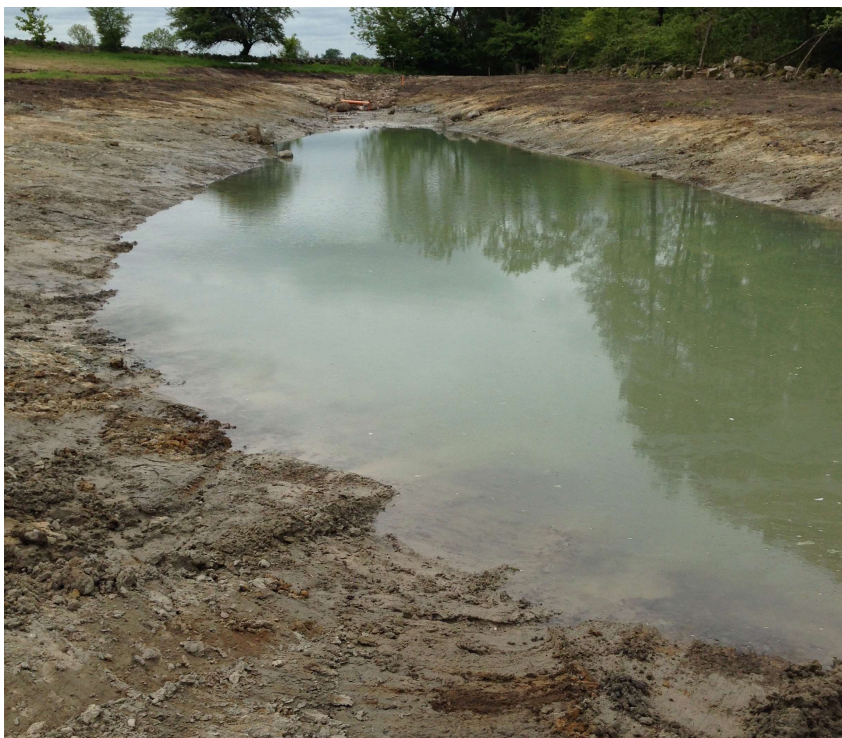
## Nr 232D4 Fosfordamm vid Alestadtorp

Den anlagda dammen, en s k fosfordamm, ligger i ett kulverterat biflöde till en bäck/kulvert som mynnar i Torpsbäcken. Dammen har utformats i syfte att främja kvarhållning av den fosfor som transporteras från tillrinnande åkermark. Partikelbunden fosfor sedimenterar i en djuphåla nära inloppet, därefter filtreras avrinnande vatten genom en grundare del med vattenväxter. Vattnet passerar sedan ett dämme med ett stensatt överfall som följs av ytterligare ett grundområde med vattenväxter. Utlopp sker via ett stensatt dämme till en öppen bäck. Dammen kan sänkas före rensning. Vattenväxter etableras genom naturlig spridning i grundområdena. Schakt har planats ut på omgivande mark.

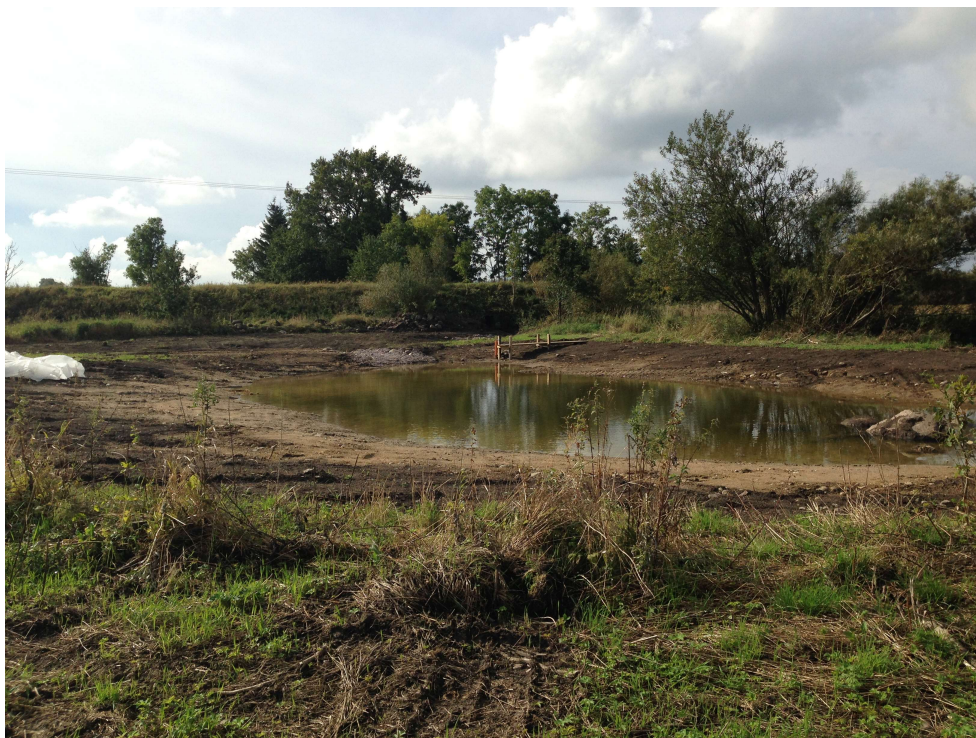
## Nr 232D5 Fosfordamm vid Bjärsjölagård

Den anlagda dammen, en s k fosfordamm, mottar vatten från ett delvis kulverterat biflöde till Torpsbäcken. Dammen har utformats i syfte att främja kvarhållning av den fosfor som transporteras från tillrinnande åkermark. Partikel-bunden fosfor sedimenterar i en djuphåla nära inloppet, därefter filtreras avrinnande vatten genom en grundare del med vattenväxter. Vattnet passerar sedan ett dämme med ett stensatt överfall som följs av ytterligare ett grundområde med vattenväxter. Utlopp sker via ett stensatt dämme till Torpsbäcken. Dammen kan sänkas före rensning. I dammen har vattenväxter planterats som vegetationsfilter. Arter som ingått i planteringen är vasstarr, knappsäv, skogssäv, smalkaveldun och kabbleka. Schakt har planats ut på omgivande mark.

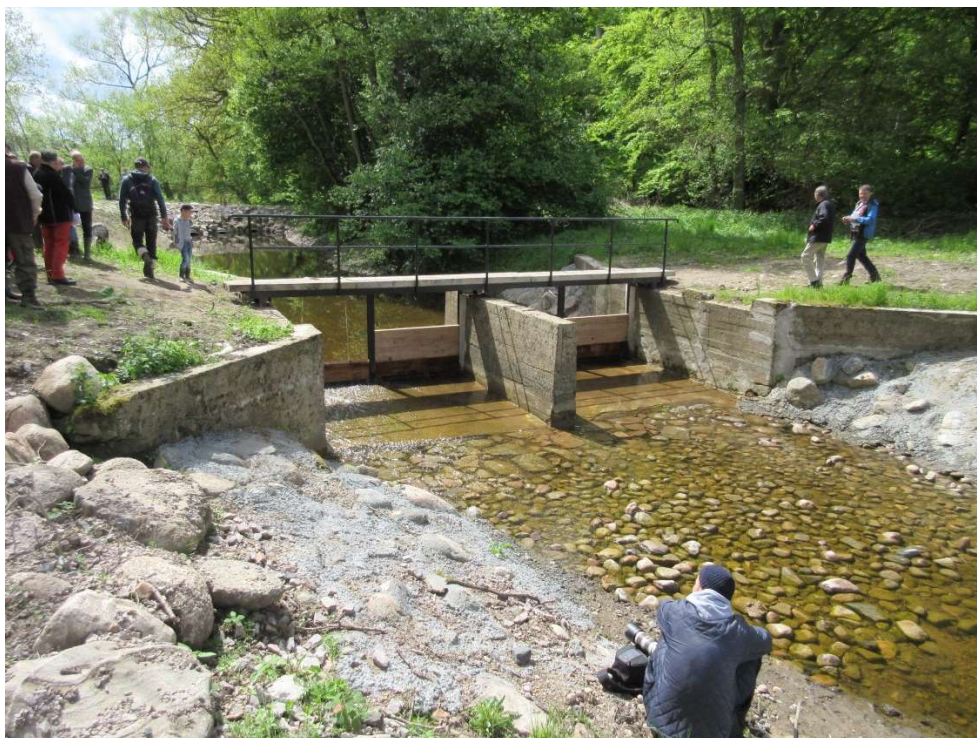
Ca 60 ha av den tidigare 250 ha stora översilningsanläggningen har restaurerats. I den restaurerade anläggningen ingår drygt 3 km huvudkanal, 5 km fördelningskanaler, 20 dammar, reglerbart huvudinlopp, dykarledning under Björkaån och ett stort antal regleranordningar för spridning av vatten från huvudkanalen till översilningsområdena. Hela området betas och för att underlätta betesdriften har ca 1 mil stängsel, med ett stort antal grindar och övergångar, anlagts. Strandpaddan är en målat för projektet och spridning till nya vatten har dokumenterats. Bilden visar huvudkanalens inlopp.

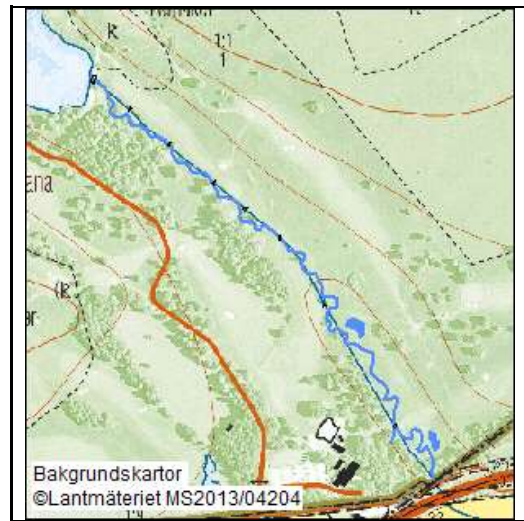
## Nr 603 Glombäcken

Glombäcken är ett rätat dike (omgrävd 1909) som rinner genom Kungsmarkens naturreservat. Bäckens är ett biflöde till Sularpsbäcken och har i den aktuella positionen ett tillrinningsområde på ca 550 ha, varav 450 ha är åkermark.

Den aktuella restaureringen berör en sträcka på ca 800 m, från Glomsjöns utlopp fram till reservatsgränsen vid väg/cykelväg. Restaureringen innebär att en ny meandrande bäckfåra har grävts parallellt med och delvis i den befintliga bäcken. Den nya bäcken är drygt 1000 m lång. I anslutning till bäcken har också anlagts två små grodvåtmarker. I den nya bäckfåran har det på vissa sträckor lagts ut sten och grus för att gynna eventuell invandring av öring.

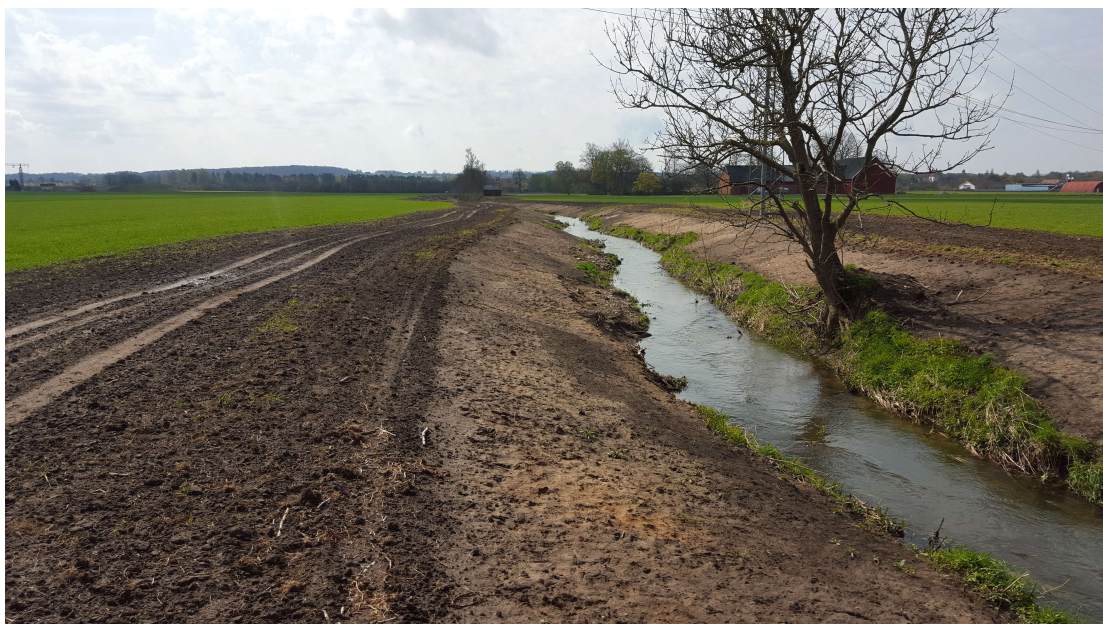
## Nr 742A Avfasning av Sularpsbäcken

Nedströms Södra Sandby har cirka 1 km av bäckens slänter fasats av till en lutning på 1:3,5 för att minska ras och erosion längs bäcken. Före åtgärden fanns flera sträckor med lodräta och nedrasade slänter. Schakten har planats ut på omgivande åkermark. Bäcksträckan ingår i dikningsföretag och före åtgärd erhöles tillstånd för åtgärden av mark- och miljödomstolen efter det att dikningsföretaget omprövats. I projektet har också en stålspont anlagts i bäckbotten för att förhindra fortsatt erosion och fördjupning. En förfallen traktoröverfart har ersatts med en gångbro över bäcken.

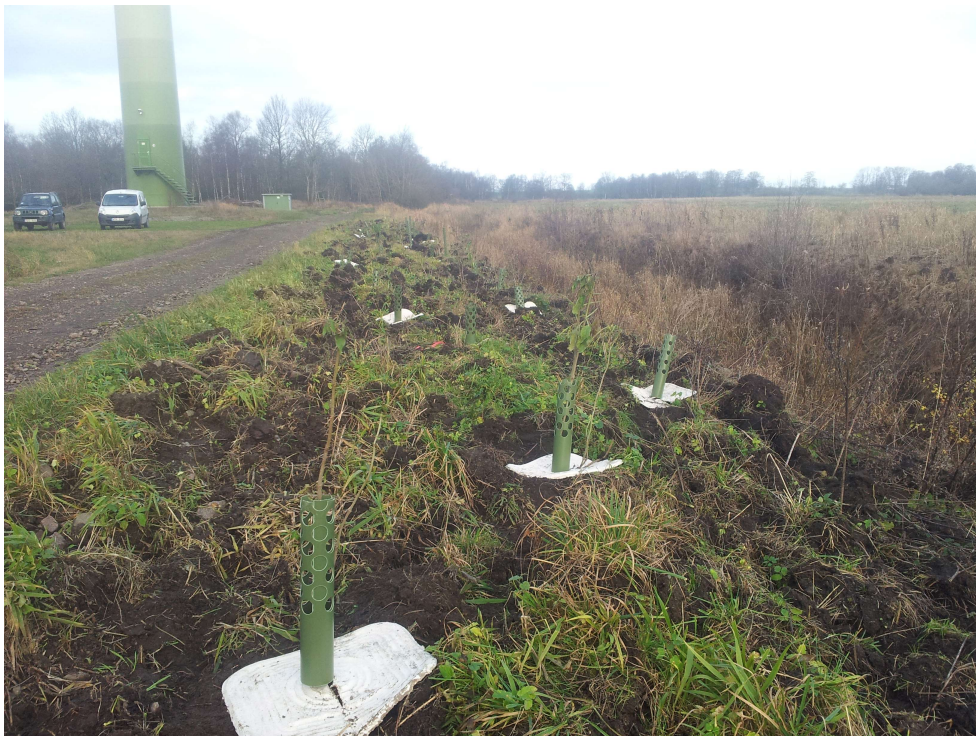
## Nr 738 Trädplantering vid dike, Skarhults Nygård

En tidigare öppen gräsyta mellan en väg och ett öppet dike har på en sträcka av 600 meter planterats med lövträd och buskar. Träd som ingår i planteringen är klibbal, sälg, skogslönn och fågelbär. Mindre träd och buskar är fläder, rönn, hassel, slån, trubbhagtorn och nyponros. Plantering över dräneringsrör har undvikits. Planteringen är cirka 5 meter bred och löper längs västra sidan om diket och är tänkt att ge skugga över det öppna diket. Diket ingår i ett dikningsföretag. Diket rinner mot söder och ansluter till en bäck som mynnar i Bråån.
