KÄVLINGEÅNS  
VATTENRÅD

LOVA redovisning

## Gäddvåtmarker utmed Kävlingeån

Kävlingeåns vattenråd

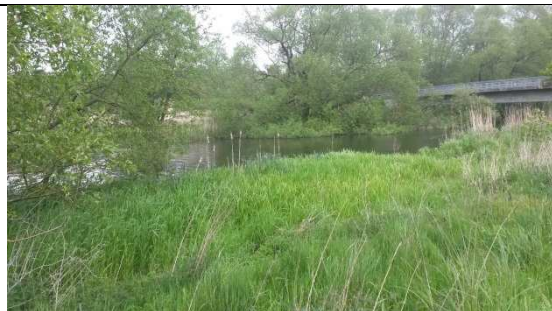
Lackalänga 7:21 före åtgärd.

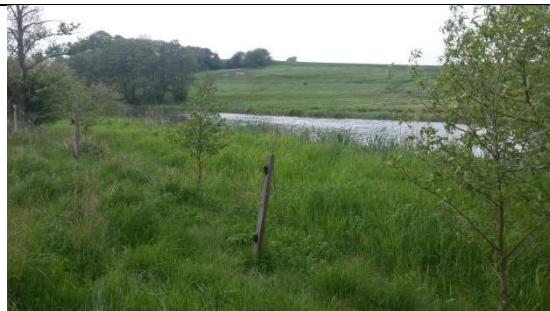
Lackalänga 7:21 före åtgärd.

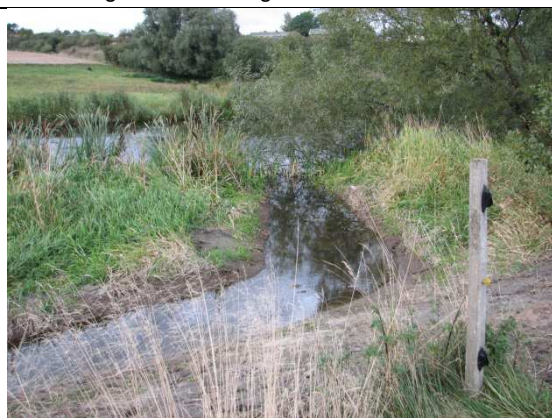
Lackalänga 7:21 efter åtgärd.

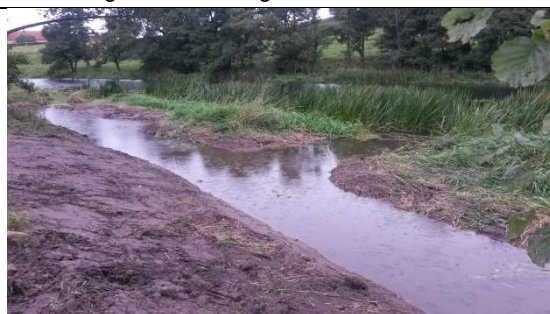
Lackalänga 7:21 efter åtgärd.

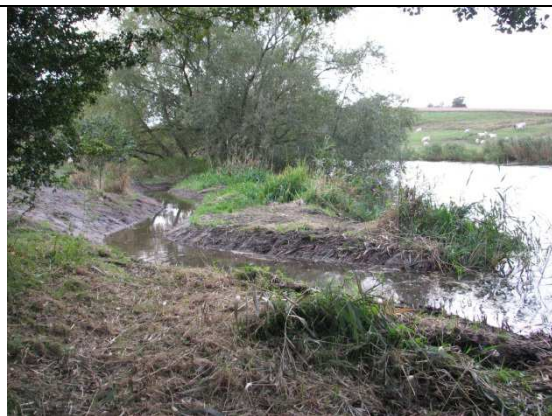
Lackalänga 7:21. Kanalslinga efter åtgärd.

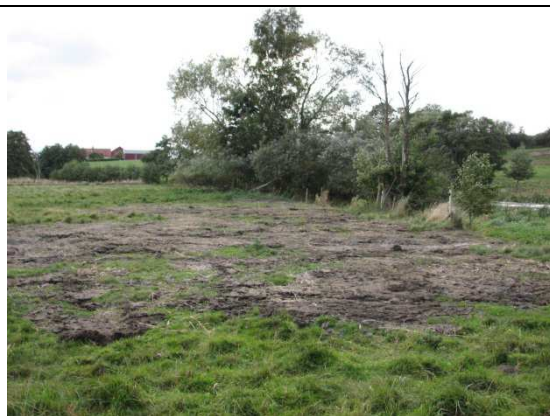
Lackalänga 7:21. Utbanade schaktmassor efter åtgärd

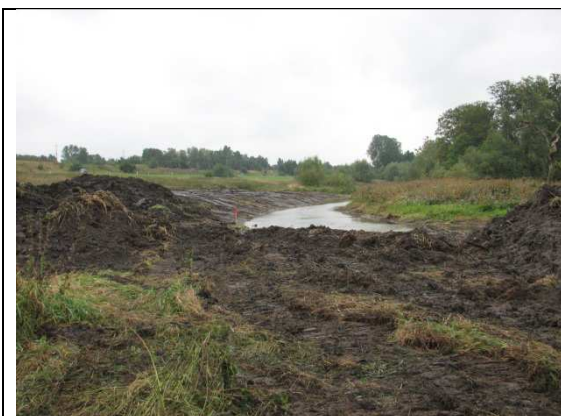
Furulund 3:1. Södra delen under arbete.

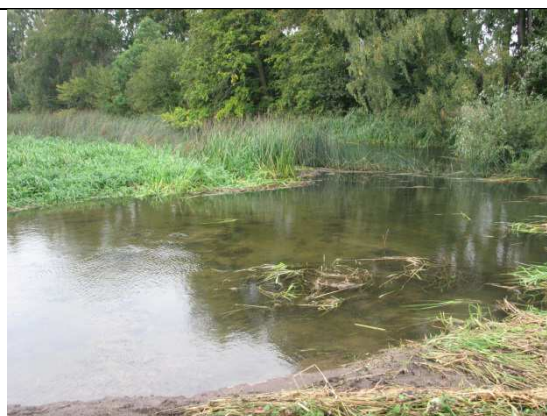
Furulund 3:1. Södra delen under arbete.

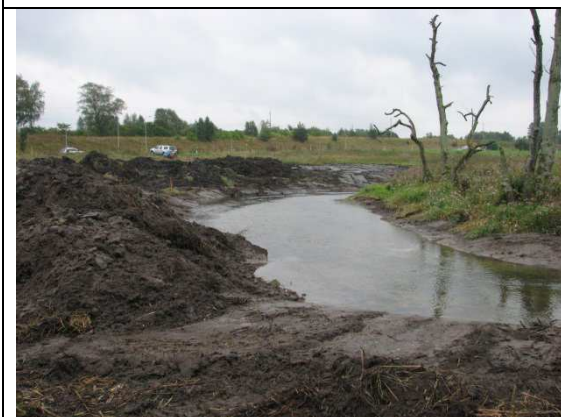
Furulund 3:1. Södra delen under arbete.

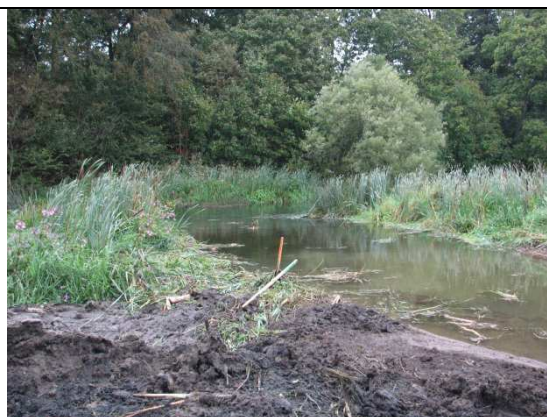
Furulund 3:1. Norra delen under arbete.

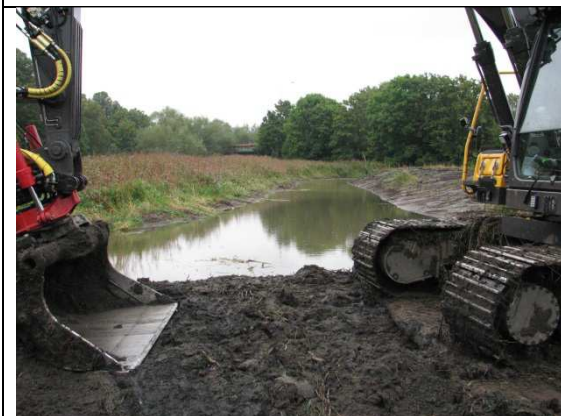
Furulund 3:1. Norra delen under arbete.

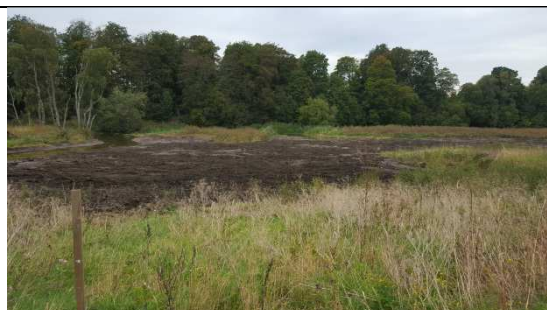
Furulund 3:1. Utbanad schakt efter åtgärd.

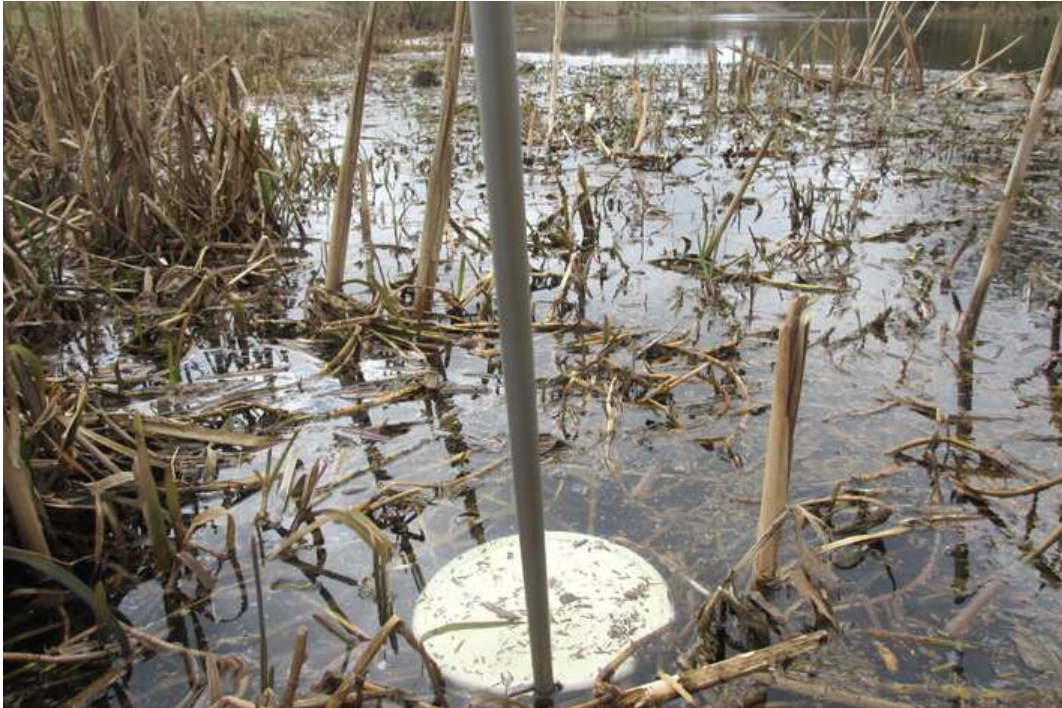
Förekomst av gäddlek och friskymmande yngel upp till en längd av ungefär 25 mm observerades med vitskivemetoden (Lappalainen m fl 2008). Den vita skivan (diameter 25 cm) är fastsatt på ett skaft. Vinkel mellan skivan och skaftet är ca 100–120 grader. Skivan trycktes sakta ner i vattnet till ett djup av cirka 10–40 cm. Den hölls stilla varvid eventuella yngel syntes mot den vita bakgrunden. Efter att skivan hållits stilla ett tag rörde den framåt igen med korta stopp. En vit plastkopa användes som komplement.

**Figur 1.** Inventeringen gjordes med vitskivemetoden.

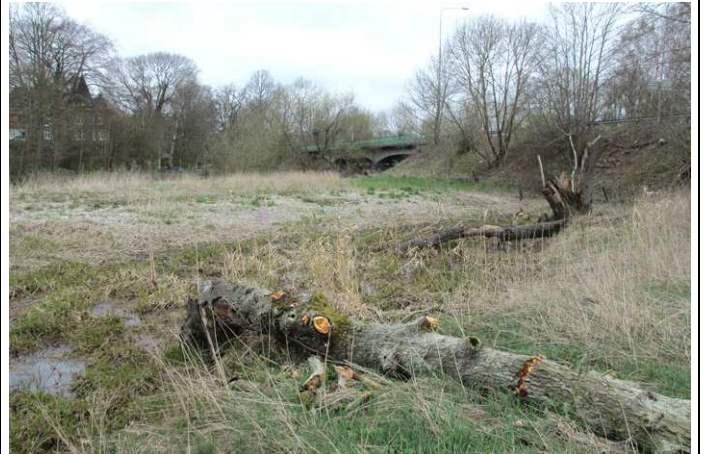
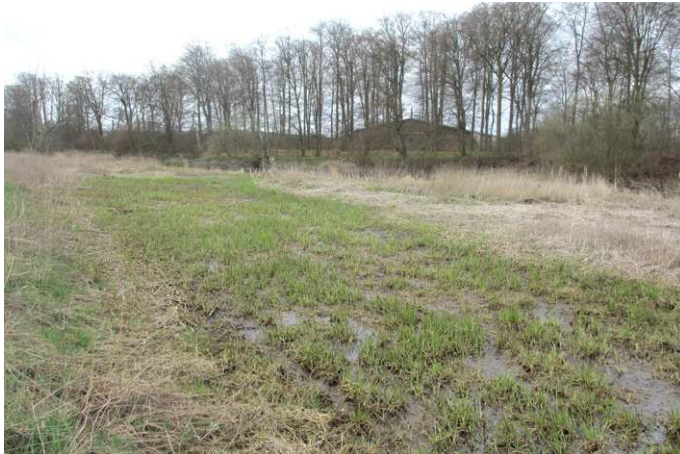
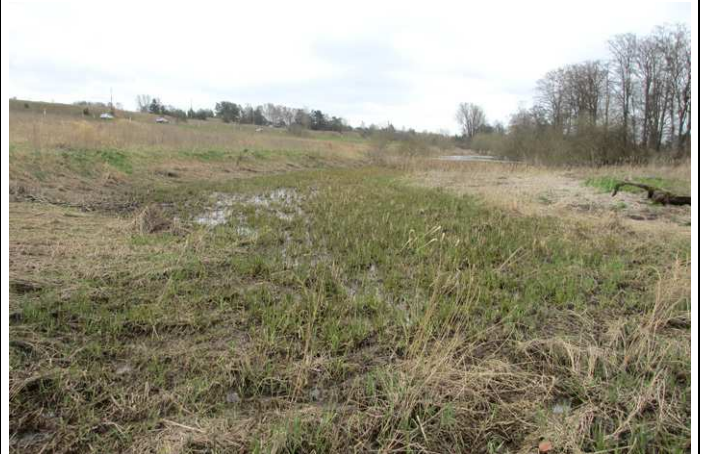
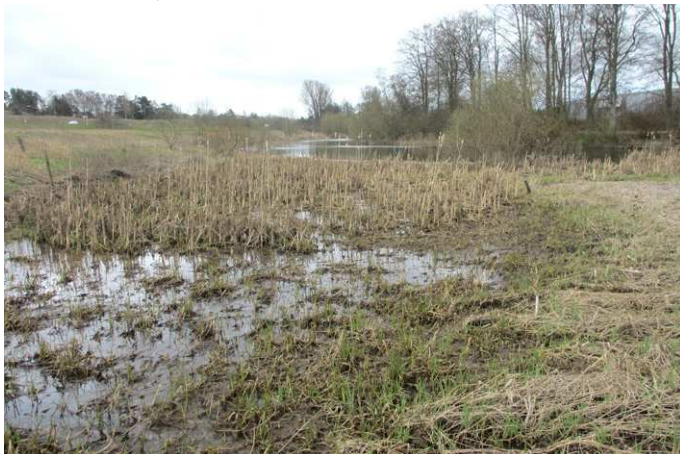
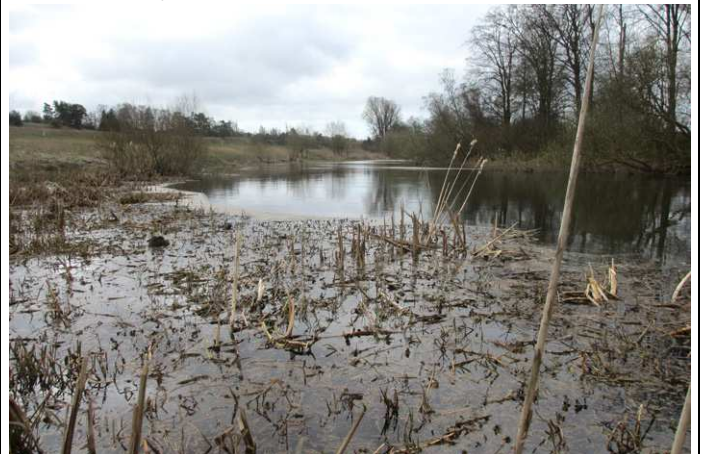
Fuktigt område, fd. meanderbågar. Igenväxt. I större delarna av det planerade våtmarksområdet fanns inga öppna vattenytor.

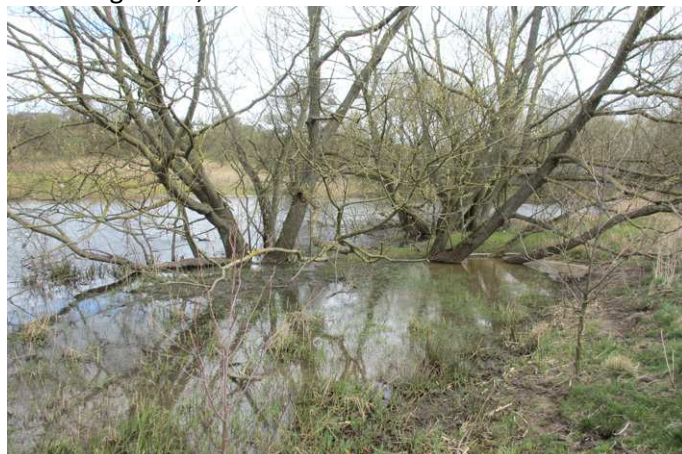
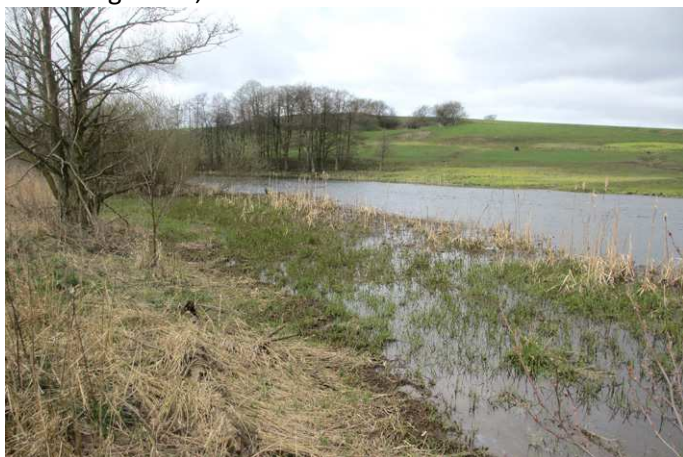
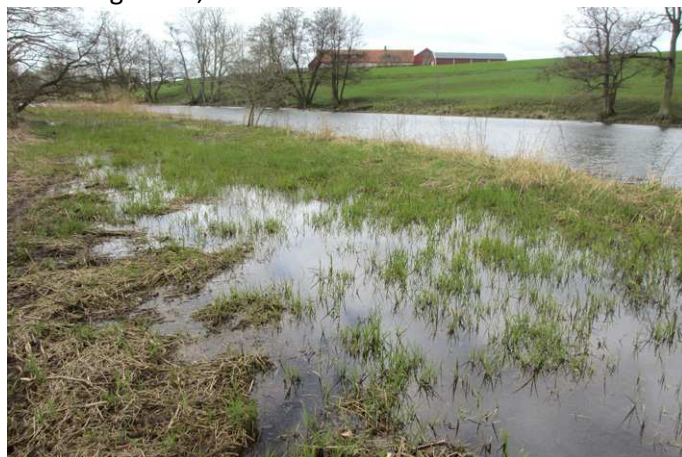
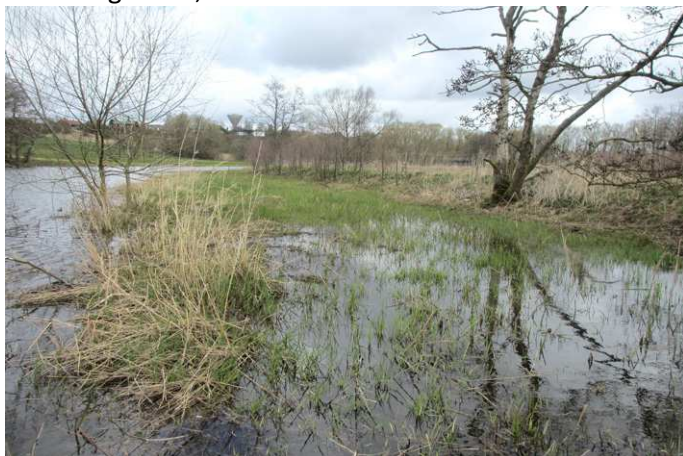
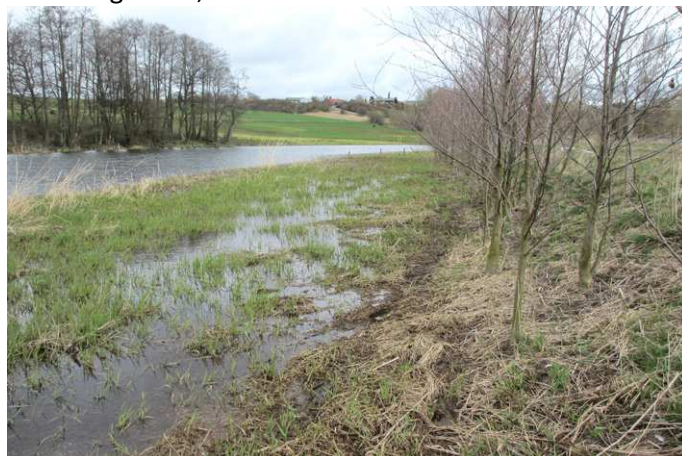
Område med vass och kavedun intill ån som ska grävas ut. Brant kant utåt Kävlingeån.
