LOVA, Sularpsbäcken  
2015-10-27

LOVA redovisning

## Sularpsbäcken avfasning av dikesslänter

Kävlingsåns vattenråd

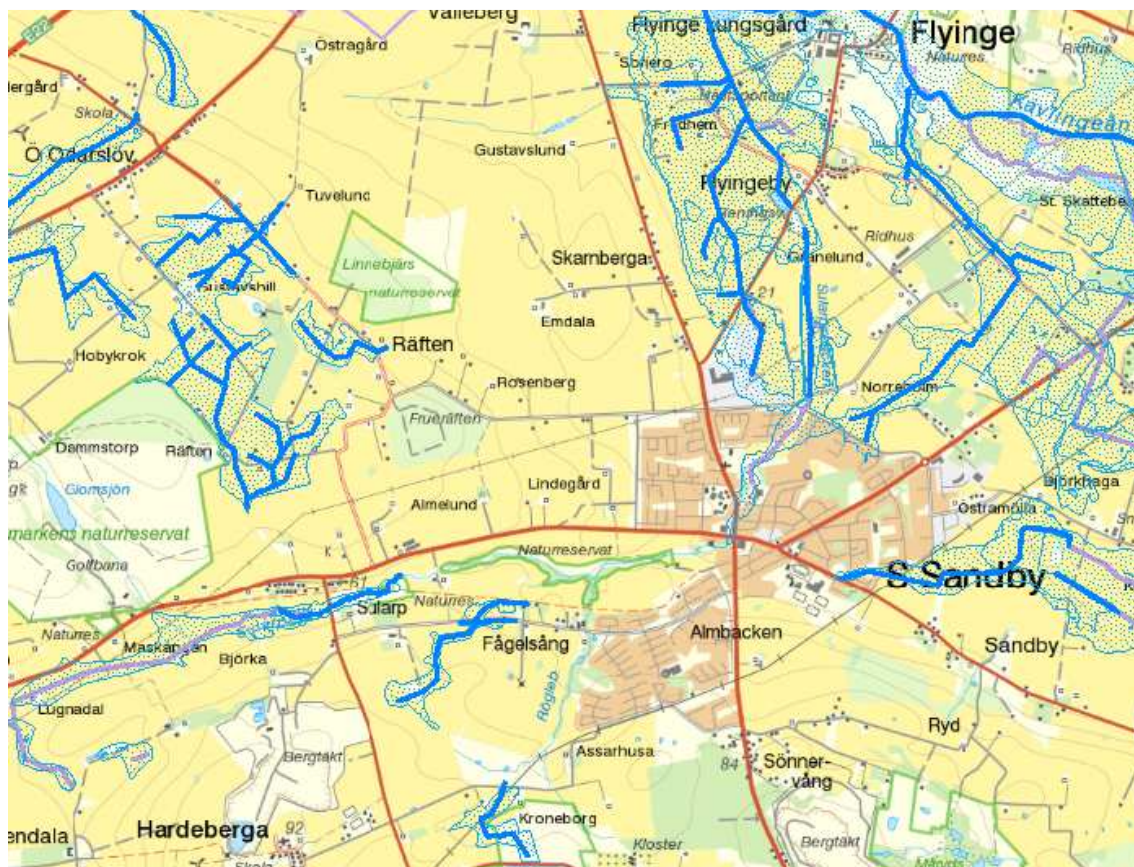
**Figur 2.** Kartutsnitt över Sularpsbäcken och dikningsföretag (blå linjer). Från Länsstyrelsen i Skåne län, Dikningsföretag på karta.

Sularpsbäcken berörs av flera olika dikningsföretag. Så t ex ingick den tänkta sträckan för tvåstegsdike uppströms Södra Sandby av dikningsföretaget *Sandby-Sularp* av år 1945. Bäcksträckan nedströms, och norr om, Södra Sandby ingår i *Sularpsbäckens dikningsföretag* år 1993.

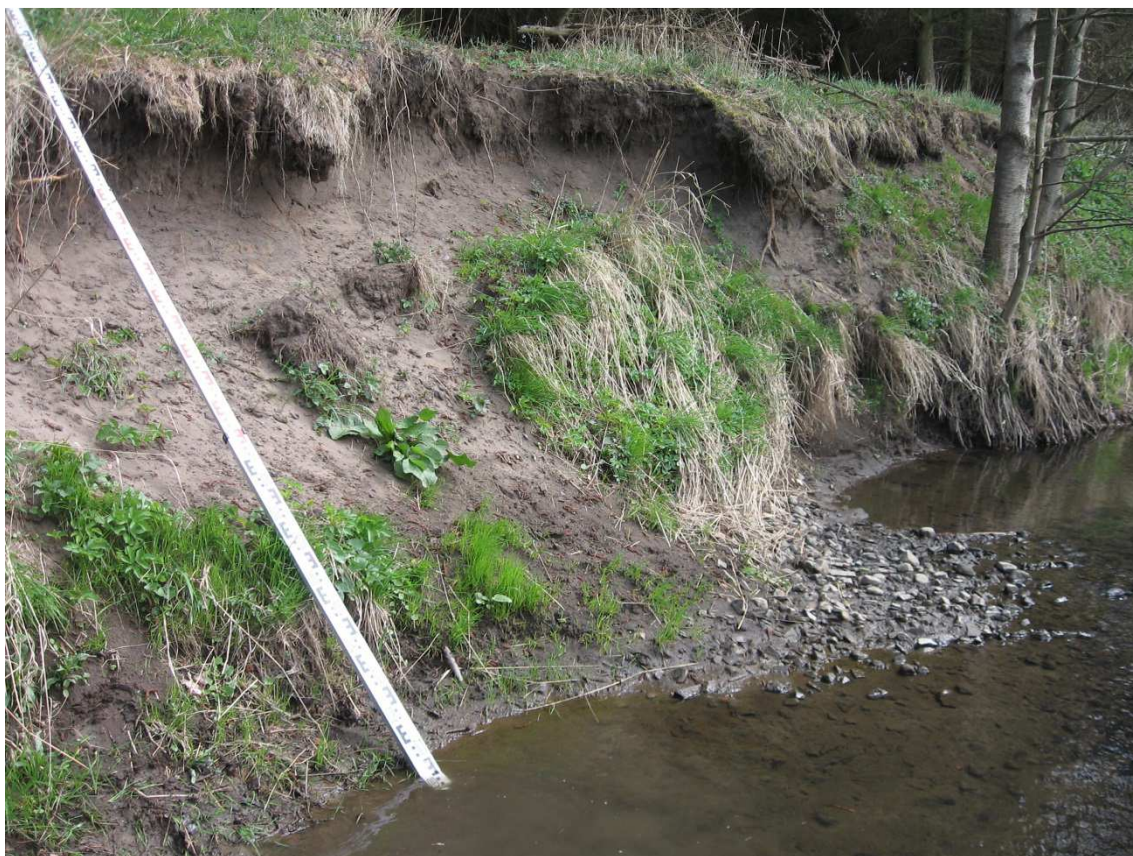
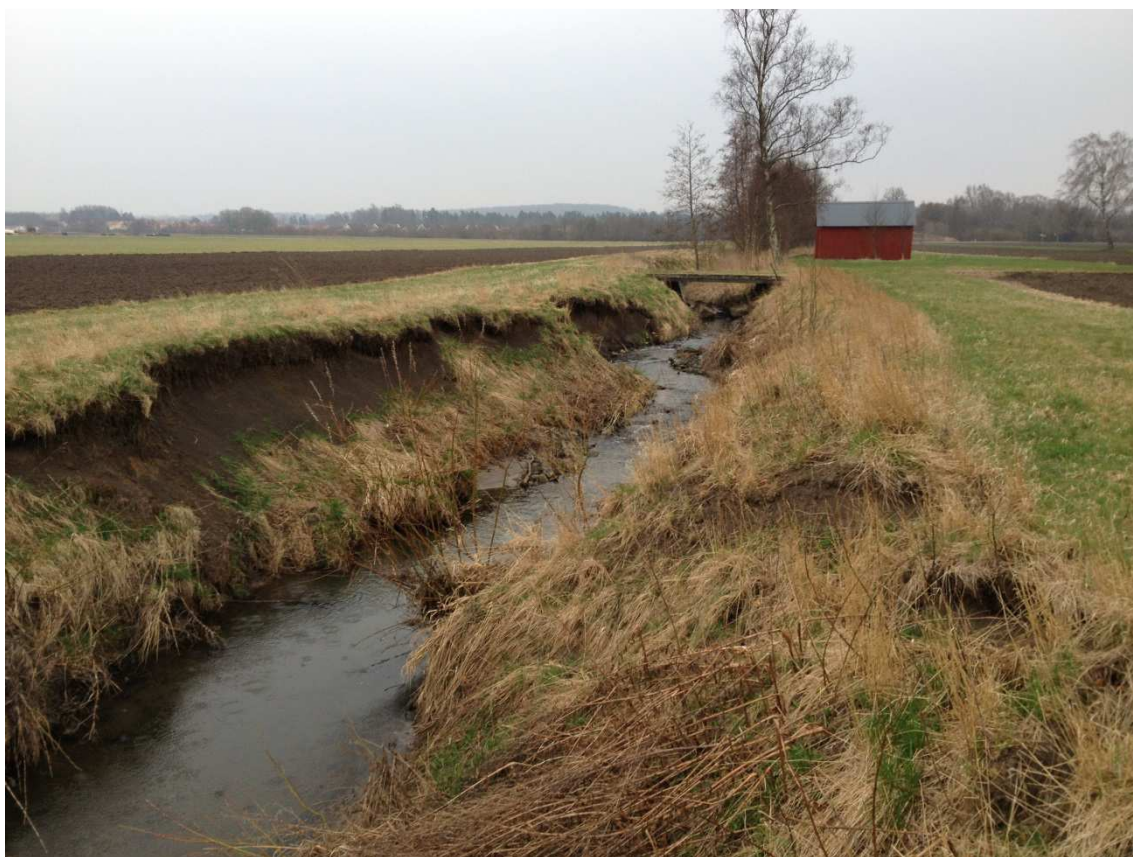
Sularpsbäcken nedströms Södra Sandby utgörs till stora delar av en djupt nedskuren bäckfåra. Denna är från början grävd men då fallet på sträckan är relativt bra har behovet av underhållsåtgärder varit begränsat. Detta har medfört att den sedan omgrävningen raka fåran börjat meandra, samtidigt som bäckbotten successivt fördjupats. Erosionen i vertikal riktning kan vara ett resultat av omgrävningen av Kävlingeåns huvudfåra på 1940-talet. Mest påtagligt är emellertid erosionen och rasen i bäckens slänter, som bl a medför att stora marksjok faller ner från slänterna i vattnet. Detta medför grumlingar, sedimenttransporter och vidaretransport av näringsämnen, t ex fosfor. För att minska problemet med erosion och ras utmed bäckfåran bedömdes att avfasning av dikesslänterna var en effektiv åtgärd. Anläggning av tvåstegsdike var ett alternativ med bedömningen blev att förekommande jordarter och stora flödesfluktuationer (med dagvatten från Södra Sandby) skulle kunna innebära problem med att upprätthålla de mer komplexa tvärsektioner som ett tvåstegsdike innebär.

**Figur 3.** Erosion och rasbranter vid Sularpsbäcken nedströms Södra Sandby.

Åtgärden bedöms ha medfört att risken för större ras och sättningar i dikesslänterna i princip har upphört. Även erosionen av dikeskanterna bedöms minska då den nya vidare dikessektionen leder till lägre vattenhastigheter vid högre flöden.

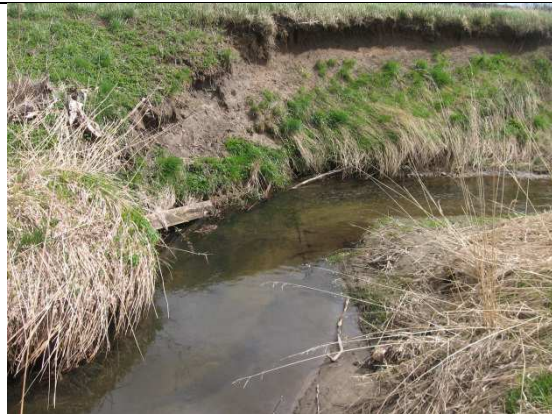
Exempel på ras och erosion längs Sularpsbäcken.

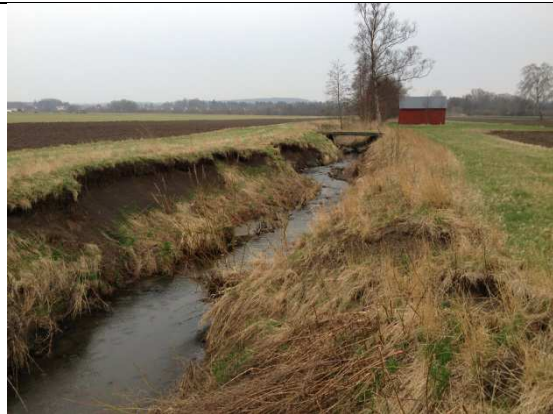
Exempel på ras och erosion längs Sularpsbäcken.

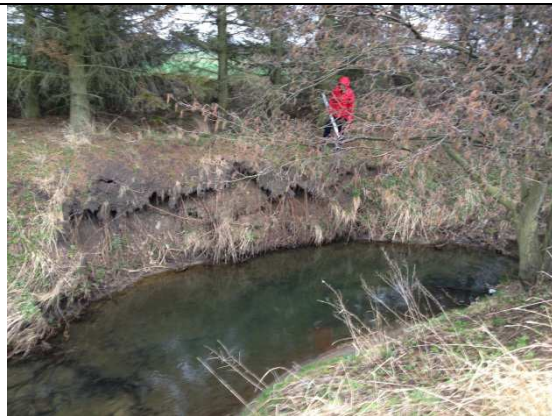
Exempel på ras och erosion längs Sularpsbäcken.

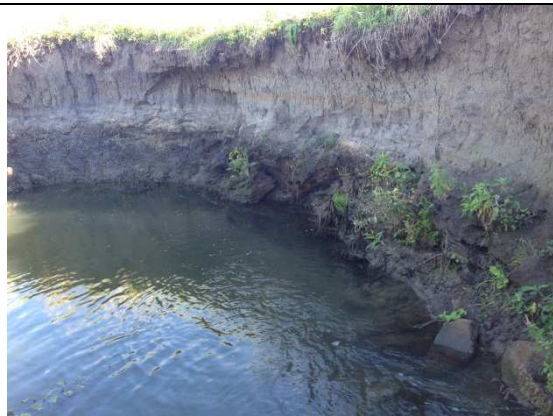
Exempel på ras och erosion längs Sularpsbäcken.

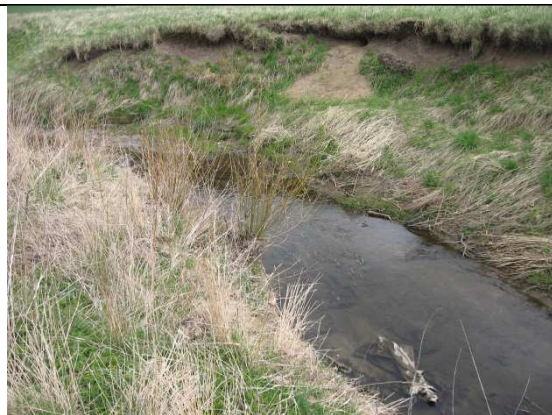
Exempel på ras och erosion längs Sularpsbäcken.

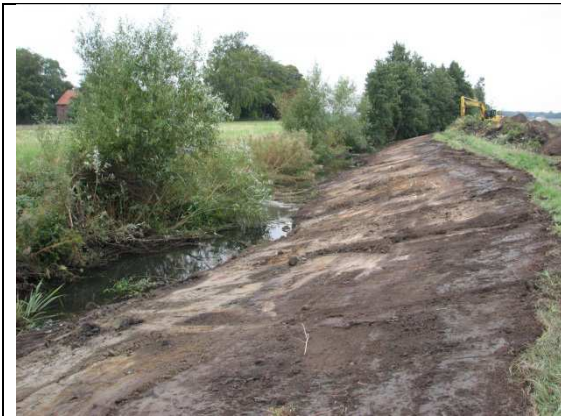
Ny avfasad slänt, södra delen.

Entreprenadarbetet har omfattat avfasning av dikesslänth längs en bäcksträcka på drygt 1000 meter, utbanning av schakt på anslutande åker, omhändertagande av träd (framförallt ett mindre granbestånd) längs bäcken som hindrat avfasningen. En elstolpe i dikeskanten har flyttats av ledningsägaren. Några dräneringsrör som gått ut i slänten har lagts om med nya utlopp. En stålspont har anlagts längst nedströms av åtgärdad bäcksträcka. Sponten är nedslagen till befintlig bäckbotten och följer sedan den nya slänten. Sponten har anlagts för att förhindra att bäckbotten fördjupas. Denna typ av erosionsprocess har pågått i Sularpsbäcken och förekommer även i andra biflöden till Kävlingeån. Flisning av ihopsamlade grenar och stammar har beställts. Grässvålen i den tidigare skyddszonen längs bäcken har inte förts ut på åkern utan grävts ner längs det nya släntrönet och täckts med matjord.

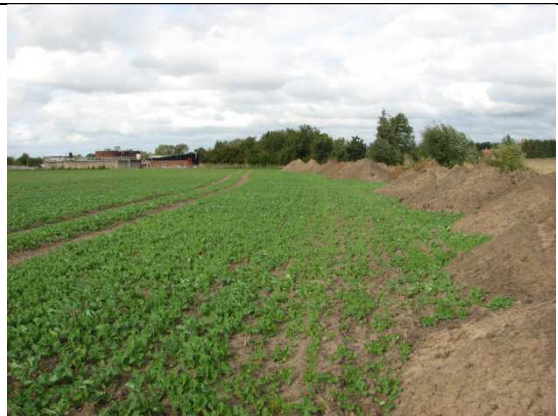
Uppgrävd jord före utbanning.

Ett startmöte för entreprenaden genomfördes 2015-09-03 tillsammans med entreprenör och berörda markägare och brukare. Viss ändring av masshantering föreslogs som innebar att uppgrävda råmassor och matjord banades ut tunt på anslutande åker istället för råmassorna lades under matjord. Efter positivt beslut i domstolen med tillstånd för planerade åtgärder kunde det praktiska entreprenadarbetet påbörjas den 21 september.

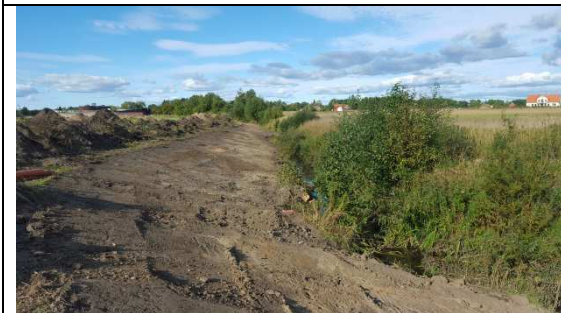
Ny avfasad slänt, norra delen.

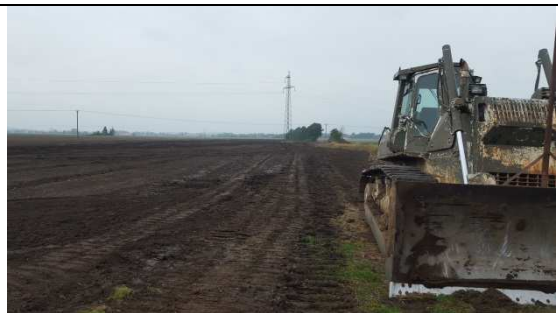
Utbanad schakt på anslutande åker.

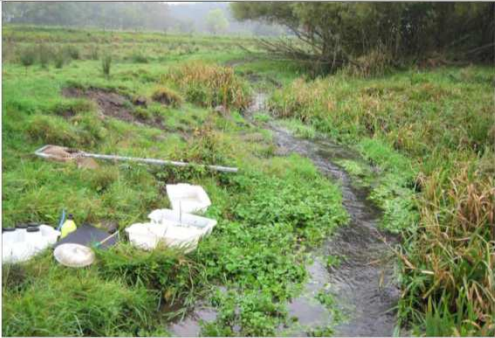
Elfiskelokalen, Sularpsbäcken vid Annelund omges av betsmark. Botten är relativt jämn, sandig, med en del sten och små block. Vattennivån var låg vid fisketillfället.

| <b>Lokaltyp:</b> Bäck <b>Naturligt/grävt:</b> naturligt <b>Läge</b> X ca 75 m uppströms vägbro | | | | | |
