# Nivåmätning vid plankdämmen, Veberöd

## Delrapport 2, mars 2026

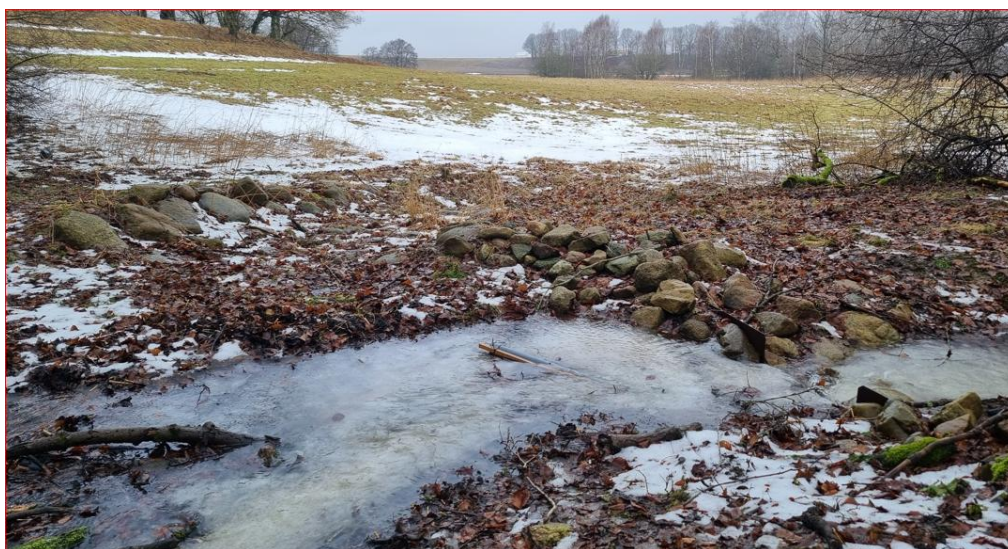
Sedan föregående avläsning i januari 2025 har det varit ett ovanligt nederbördsfattigt år utan några dramatiska nederbördshändelser. Vi har därför avvaktat med att läsa av nivåmätarna fram till den 24 februari 2026. I samband med snösmältning i kombination med regn hade vi då en ”förhoppning” om höga flöden, men avsmältningen skedde relativt långsamt och gav inte upphov till några drastiska flöden. Vid fältbesöket i februari var fyra av de sju mätarna fastfrusna i sina rör och kunde inte avläsas. Mätaren vid dämmet i bäcken (se figur 1) hade dessutom vält och var fastfrusen i isen.

Figur 1 Mätvär vid bäcken vält och fastfruset

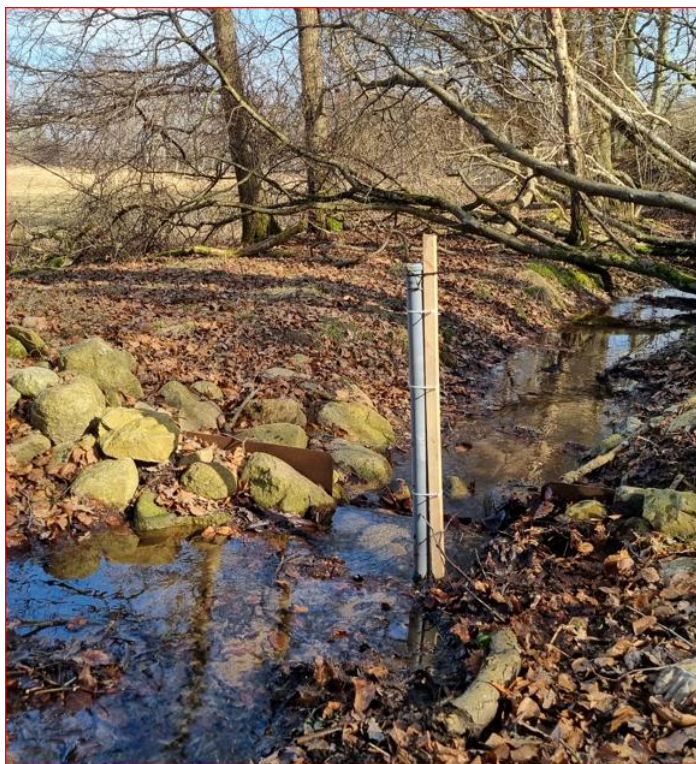
Den 9 mars gjordes ett nytt fältbesök där resterande mätare lästes av och röret som hade vält återställdes.

Figur 2 Mätvär vid bäcken återställt
