## Höör 9A, Damm vid Böstofta

## Höör 131, Damm vid Jordboen

## Höör 8, Bevattningsdamm vid Rolsberga 23:1

## Höör 196A, Hejdeholm

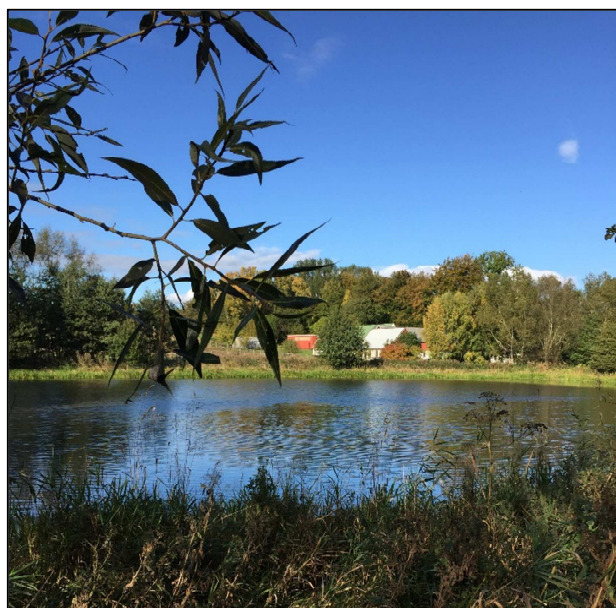
**Figur 45:** Översikt, Höör 9A

Utløpsbrunnen var något svårfunnen på grund av vegetation och lokaliserades först genom porlet från det vatten som rann ut till Bråån. Brunnen kunde inte öppnas vid besökstillfället eftersom det låg ett fallet träd över brunnslocket (figur 46). Vassartad vegetation var till större delen lågvuxen. Markägaren har uttryckt intresse för att röja vegetationen och anlägga betesmark kring dammen i skötselsyfte.

Trädet behöver lyftas från brunnslocket. I och med de biologiska fördelarna med ett naturvårdsanpassat bete, och den förväntade tillkommande minskningen i framtida skötselbehov, rekommenderas även en dialog med markägaren angående den röjning och anläggning av betesmark som övervägs.

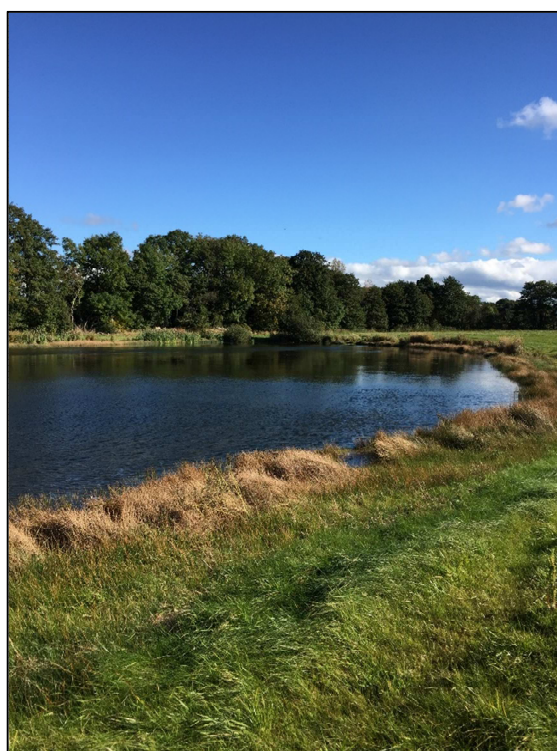
**Figur 47:** Översikt, Höör 131

Vid besökstillfället var vattenståndet lågt.

I dagsläget bedöms det inte finnas vidare åtgärdsbehov.

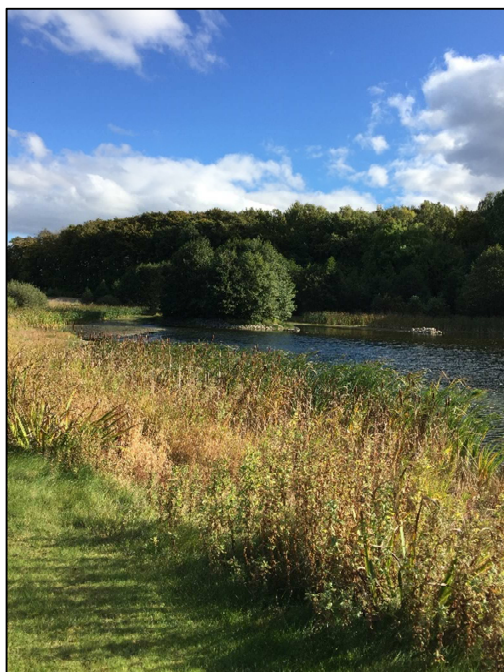
**Figur 49:** Översikt, Höör 196A

Vid besökstillfället var vattenståndet lågt och botten var partvis exponerad. Inloppet kunde inte lokaliseras. Utloppsrännan (figur 50) är igenvuxen och vattenpest täcker stora delar av våtmarkens synliga botten.

Utloppsrännan behöver rensas och inloppet rensas fram. En viss kontinuerlig besiktning av vattenpestbeståndet rekommenderas.

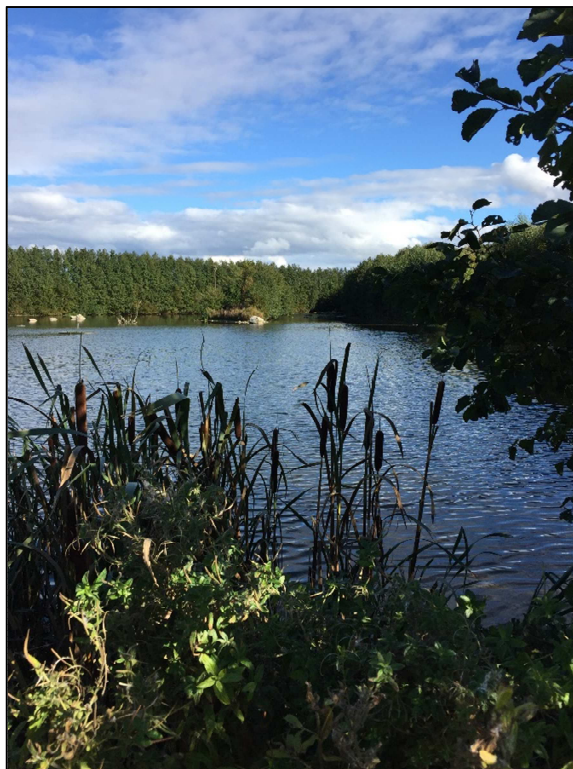
**Figur 51:** Översikt, Höör 196B

Björk och al växer kring hela våtmarken, undantaget precis vid en mindre brygga. Utloppsbrunnens lock kunde inte lyftas för inspektion. Synliga partier av botten hyser tätvuxen vattenpest.

I dagsläget bedöms det inte finnas vidare åtgärdsbehov. En viss kontinuerlig besiktning av vattenpestbeståndet rekommenderas.

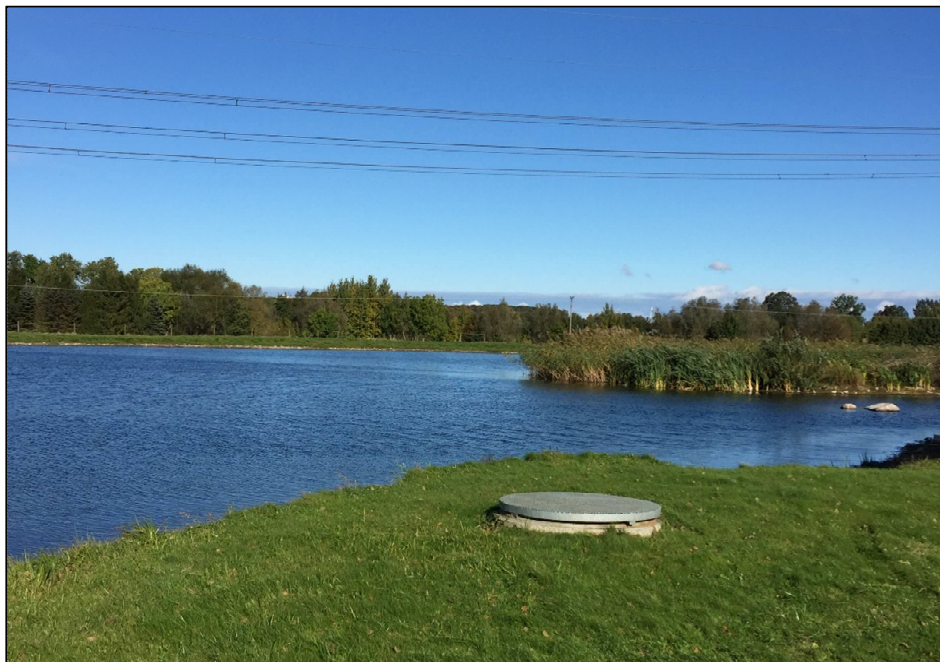
**Figur 52:** Översikt, Höör 242

I princip all vassartad vegetation finns på ön som inte har kunnat putsas i år på grund av den milda vintern. Utloppsbrunnen läcker något, men inte mer än vad som kan väntas. Botten är bevuxen av vattenpest.

I dagsläget bedöms det inte finnas vidare åtgärdsbehov, men en viss kontinuerlig besiktning av vattenpestbeståndet rekommenderas.

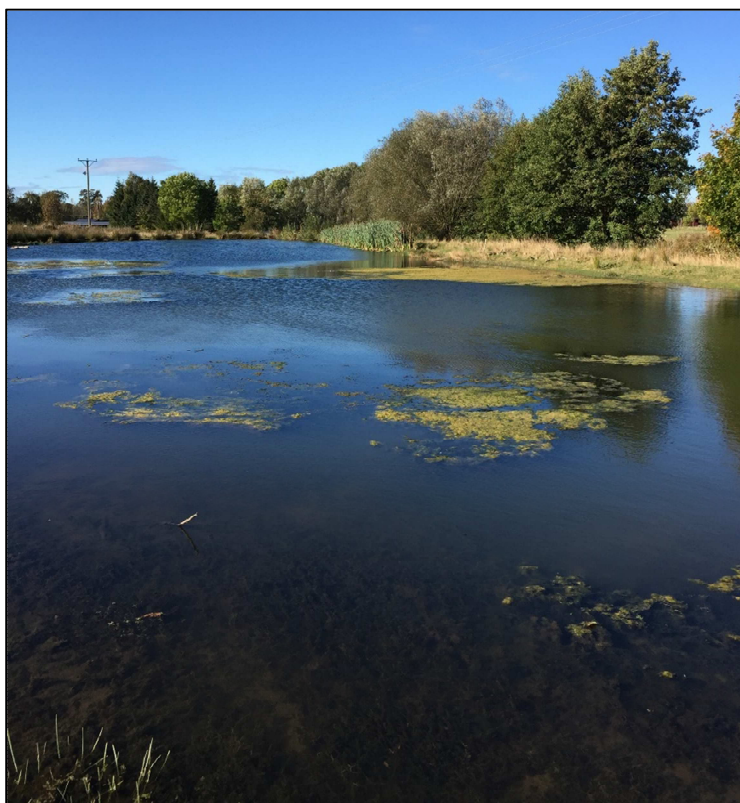
**Figur 53:** Översikt, Höör 517

Strandnära vassartad vegetation är i det lägre spannet, kring 10 %. Vattenpest förekommer i stora mängder.

I dagsläget bedöms det inte finnas vidare åtgärdsbehov, men en viss kontinuerlig besiktning av vattenpestbeståndet rekommenderas.
