## Lomma 112, Damm vid Borgeby

| <b>Färdig</b> | 1999-08-01 | <b>Besökt</b> | 2015-10-07 |

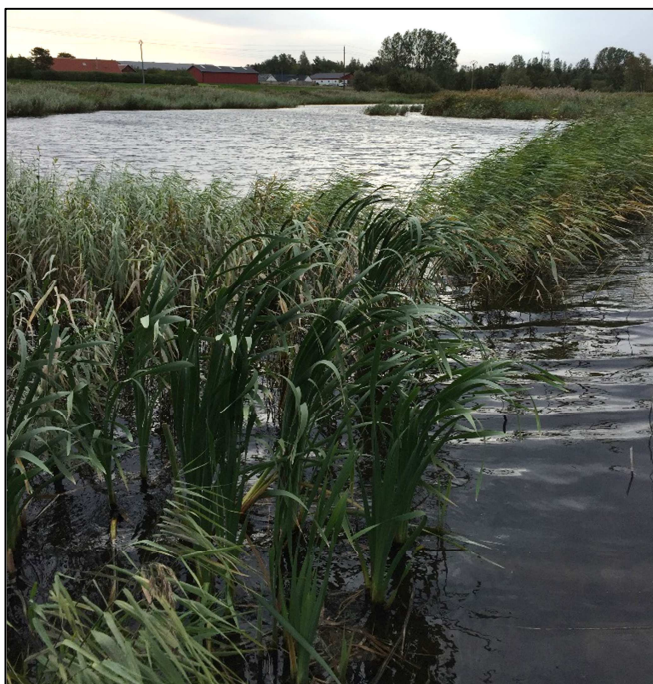
**Figur 78:** Översikt, Lomma 112

Vassartad vegetation växer längs hela strandsträckan, undantaget in- och utlopp samt ett stycke som röjts för andutmatning (figur 79).

Viss uppluckring av vassbeståndet rekommenderas.
