## Sjöbo 109, Damm söder om Bjärsjölagård

| <b>Färdig</b> | 1999-05-01 | <b>Besökt</b> | 2015-10-13 |

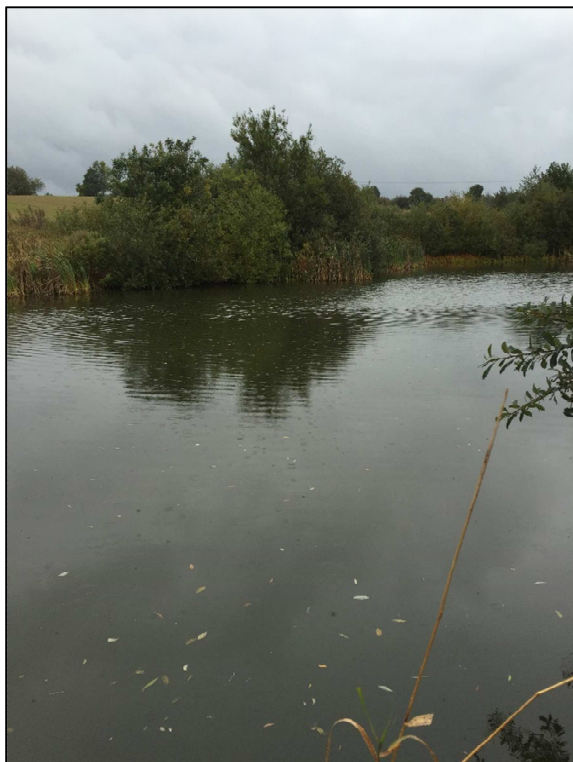
**Figur 97:** Översikt, Sjöbo 109

Dammens vatten är grumligt. Kupolsilen, som ligger skymt av träd och buskskiktet, är något igensatt av jordklumpar och grenar (figur 98).

Kupolsilen kan rensas för hand, men detta bör göras innan det utvecklas till ett problem. Träd och buskskiktet bör gallras upp något, särskilt vid utloppet för att förhindra framtida igensättning.

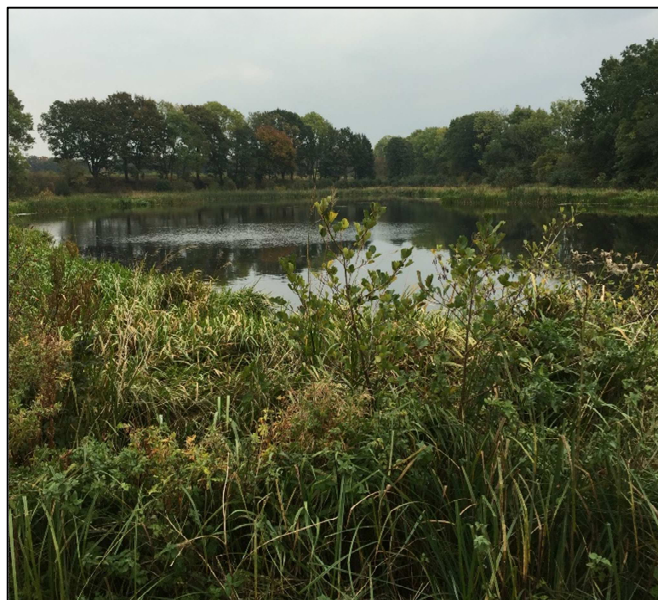
**Figur 99:** Översikt, Sjöbo 147

Vegetationen var vid besökstillfället klippt ända fram till vattenkanten. Strandnära vegetation är av lågvuxen karaktär och når ca 3 meter ut i vattenspegeln. Al rengjordes från våtmarken för två år sedan men börjar redan ta sig igen vid inloppsändan. Utloppets betongdämme är något svårt att se på grund av vegetationen som ligger över det (figur 100).

Viss rensning rekommenderas, men prioriteten är låg.

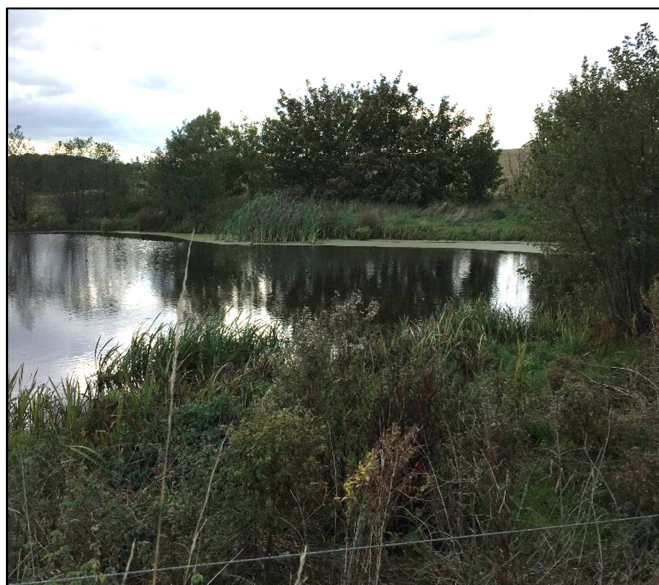
**Figur 102:** Översikt – den större dammen, Sjöbo 51B

Algblomning förekommer bara i den mindre dammen. Utloppen för de sydliga dammarna växer igen, men läget är mest kritiskt för den större dammens kupolsil (figur 103), som är så övervuxen att den enbart kunde identifieras med markägarens hjälp och ljudet av rinnande vatten. Även dämnet mellan de sydöstra dammarna visar tendens på igenväxning. Markägaren rapporterar årliga fall av fiskdöd i dammen sedan grannen fått tillstånd att kulvertera vattnet från sina gödselstackar.

Dammarnas utlopp behöver rensas. Möjligheten att den rapporterade fiskdöden beror på kontamination från bristfällig kulvertering bör undersökas, och om så är fallet, åtgärdas.

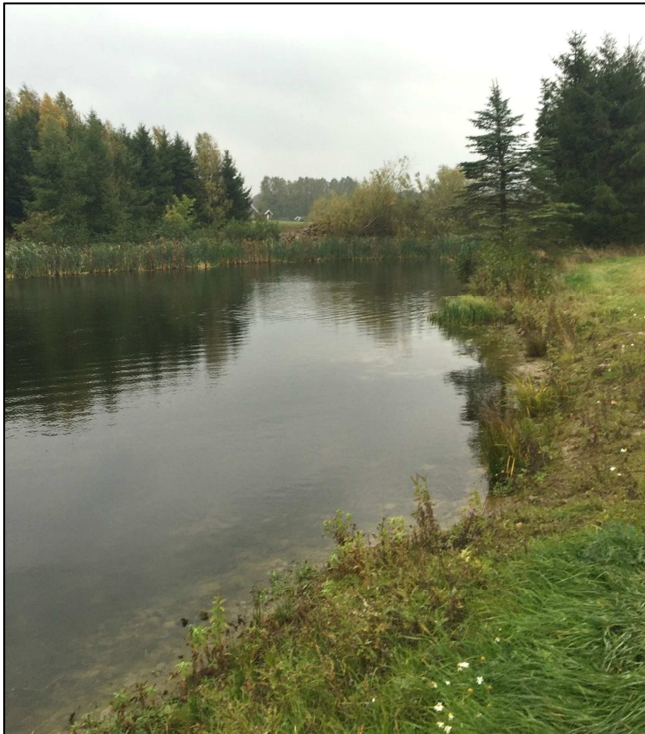
**Figur 104:** Översikt, Sjöbo 91

Dammen hyser mycket bottenalger. Fristående vassartad vegetation utgörs av kավeldun som växer i våtmarkens flaskhals.

I dagsläget bedöms det inte finnas vidare åtgärdsbehov.

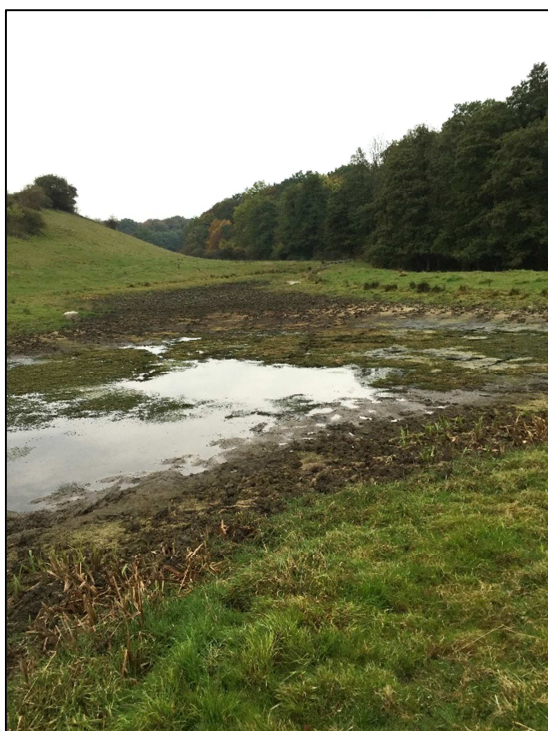
**Figur 106:** Översikt, Sjöbo 26

Dammen var vid besökstillfället till större delen uttorkad. Drygt två till fem meter av utloppsrännan är lätt eroderad, troligen huvudsakligen till följd av kornas trampning (figur 107).

I dagsläget bedöms det inte finnas vidare åtgärdsbehov.
