## Tomelilla 156, Damm utanför Äsperöd

## Tomelilla 162, Damm vid Frörums gård

## Tomelilla 567, Tranås plantskola

## Tomelilla 573, Damm NV Skånes Tranås

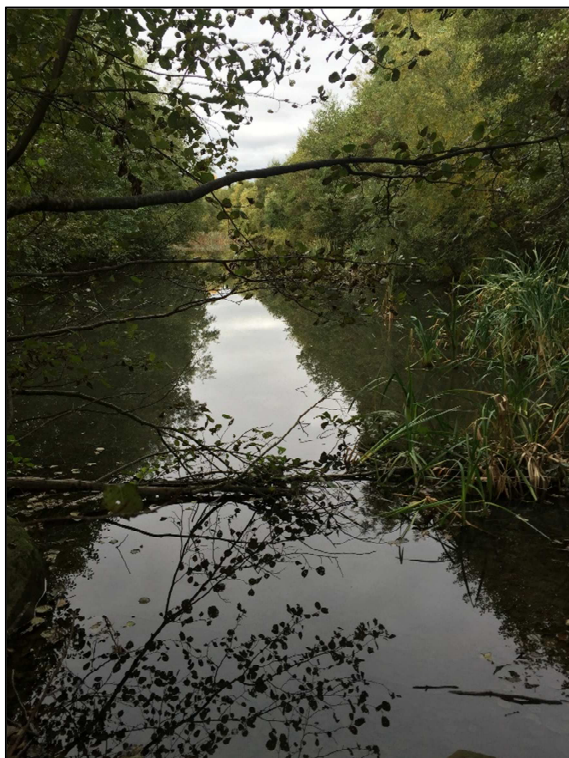
**Figur 128:** Översikt, Tomelilla 156

Utloppsbrunnen (figur 129) är funktionell men börjar täckas av kvistar och löv.

Utloppsbrunnen bör rensas på bråte och träd och buskar precis intill den bör rensas bort för att förhindra att situationen återuppstår.

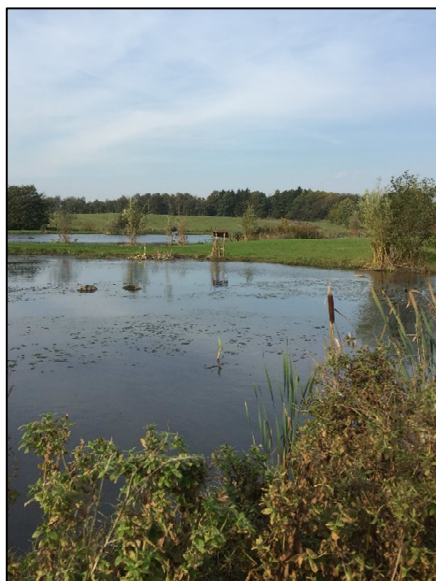
**Figur 133:** Översikt - Norra, Tomelilla 567

Den södra dammen var vid besökstillfället i stort sett torrlagd och hade ett stort bestånd av unga pilplantor. Den norra dammens utloppsbrunn var låst, men förfaller fungera väl baserat på utflödesröret. Den norra dammens inloppsränna visar tendens till framtida igenväxning men bör i dagsläget inte innebära någon signifikant funktionsnedsättning.

Rensning av den norra dammens inlopp rekommenderas i förebyggande syfte, men prioriteten är i dagsläget låg.

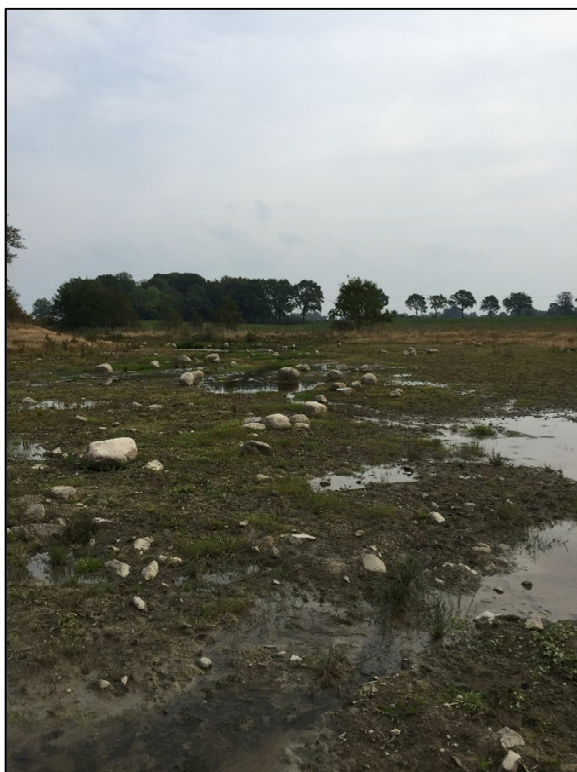
**Figur 136:** Översikt, Tomelilla 573

Större delen av våtmarksytan var uttorkad vid besökstillfället. Utloppsbrunnen läcker något, men inte mer än vad som kan väntas. Vegetationen är som tätast i den långa inloppsrännan (figur 137) där strandkanten präglas av framförallt ung al.

I dagsläget bedöms det inte finnas vidare åtgärdsbehov.

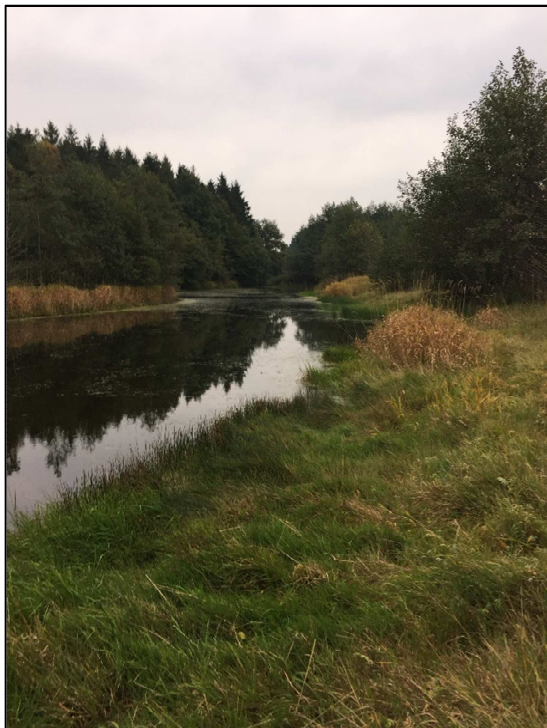
**Figur 138:** Översikt, Ystad 103

Vassartad vegetation täpper igen våtmarken mellan ön och östra stranden (figur 139). Utloppet visar viss tendens för igenväxning men lär inte innebära någon större funktionsnedsättning i dagsläget.

Våtmarkens mer tätvuxna partier bör rensas.
